Hôtel d'Artillerie – 26 rue de la Monnaie

B1506

Diagnostic du clos et couvert – Février 2017

DIAGNOSTIC DU CLOS ET COUVERT

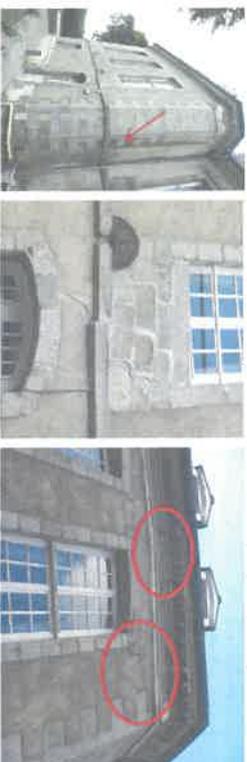
Solissures noires due au ruisselement de l'eau

Façade Est (F2) : nombreuses fissures au niveau des linteaux, allèges et de la corniche

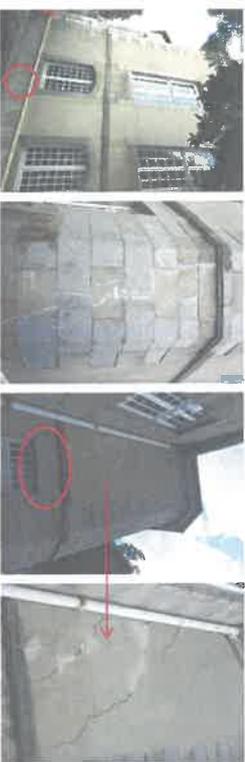
Façade Sud (F3) : traces d'humidité / ruisselement d'eau et fissures sur l'enduit de subsassement

Nombreuses fissures de l'enduit

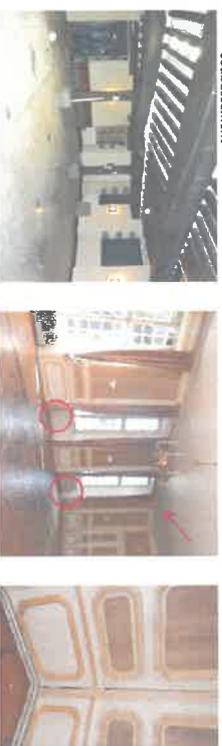
Face intérieure de la maçonnerie du RDC enduite

Face intérieure revêtue de lambris à l'étage, présentant des fissures et des désassemblages entre panneaux

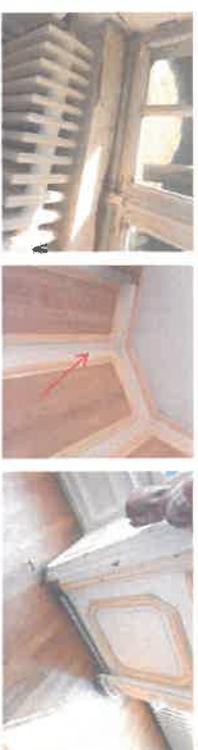
Trace d'humidité en opput de fenêtre (peinture écaillée...)

Fissure à la jonction des panneaux de lambris et de la corniche

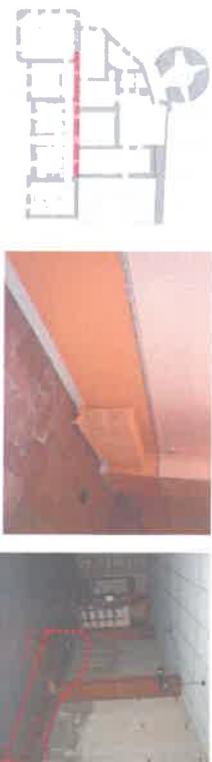
Soubassement (recto-verso) formant refend avec l'extension sud-Ouest E présentant une forte présence d'humidité en RDC

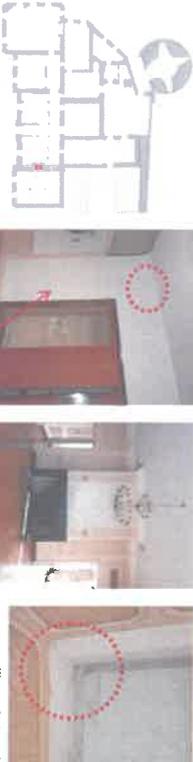
Refend maçonné comportant un conduit de cheminée : coffré au rez-de-chaussée suite aux aménagements réalisés au XX^{ème} ; cheminée en granite avec habillage moiré, trameau lambrissé à l'étage

Traces d'humidité sur le mur probablement causées par des infiltrations dues à la présence de pièces d'eau au niveau supérieur

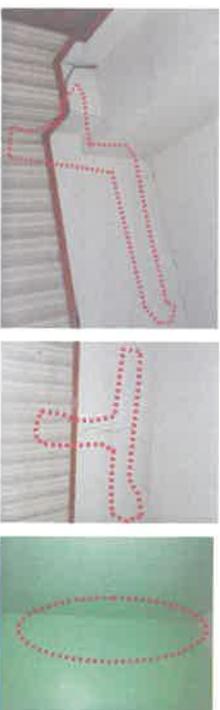
Fissures de part et d'autre du refend au rez-de-chaussée (salle de réunion, bureau 1)

Tous murs de refends : **contrôle régulier de l'état des ouvrages et de l'évolutivité potentielle des désordres relevés dans le cadre de la présente étude.**

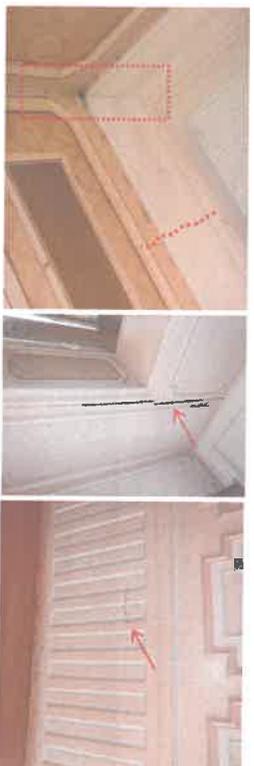
fissures et désassemblages des lambris ou 1er étage (salle de restauration 1)

Désassemblages et fissures des lambris XIXème en résine ou 1er étage (salle de restauration 2)

Fissuration / désassemblage des lambris muraux ou habillages de cheminées sur l'ensemble des refends, probablement engendrée par le tassement différentiel (notamment dans la partie Sud de l'édifice) ; par ailleurs certaines cheminées des refends transversaux du pavillon Sud A² ont été coiffées (conservation des différentes entités non confirmée suite à l'absence de sondage).

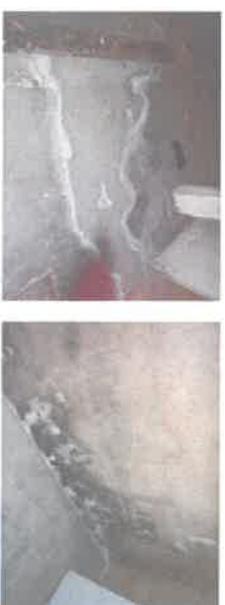
Relevement du sol du sous-sol : chape béton présentant des traces d'humidité du fait du manque de perméabilité du matériau et entraînant également des remontées capillaires sur les murs périphériques

Etat médiocre du sol, **chape ciment vétuste** (altérations dus à une forte humidité et/ou défaut de mise en œuvre), et dont l'existence génère des remontées d'humidité dans les murs maçonnés périphériques dus à l'étanchéité de la chape.
