CITE ADMINISTRATIVE DU CLUZEL
PREFECTURE D'INDRE ET LOIRE
37 000 TOURS

Maître d'ouvrage : Préfecture d'Indre et Loire
Adresse : 15, rue Bernard Palissy
37 925 Tours cedex 9

Bureau d'étude : ENERGIO
Adresse : 7, rue Dublineau - 37000 TOURS
tel : 02.47.88.02.02.

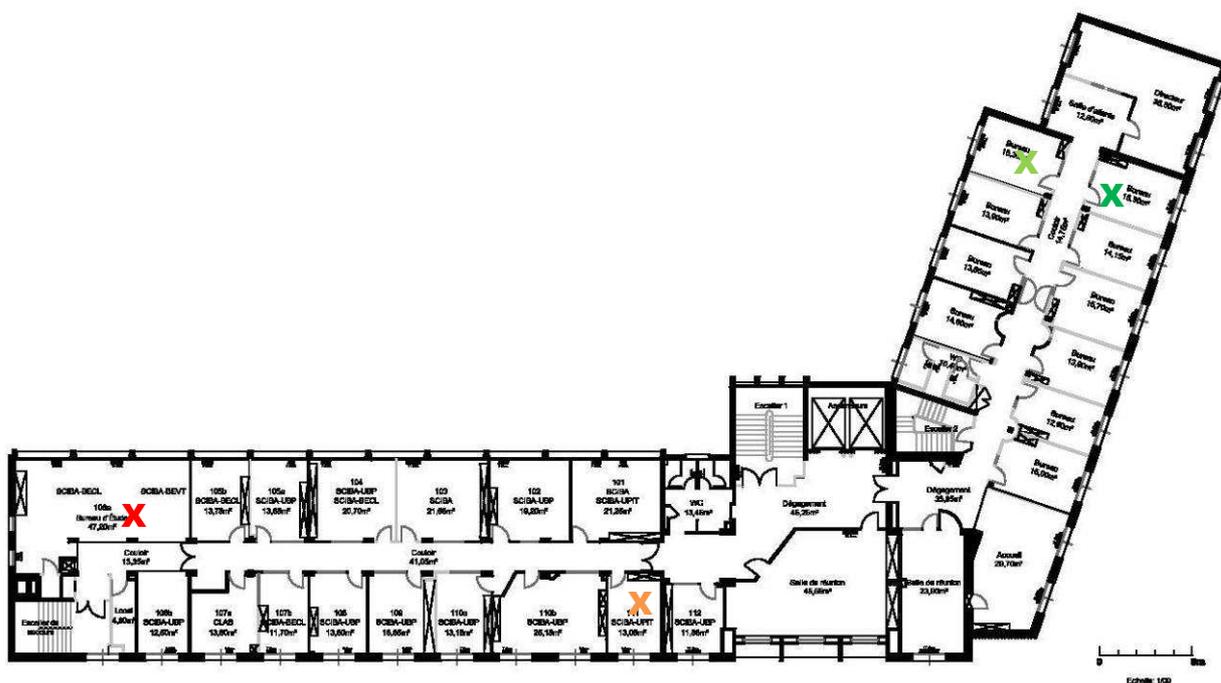
R+1 : 4 sondes

■ Bureau d'étude
 ■ Bureau 1.11
 ■ Bureau 17
 ■ Bureau 18

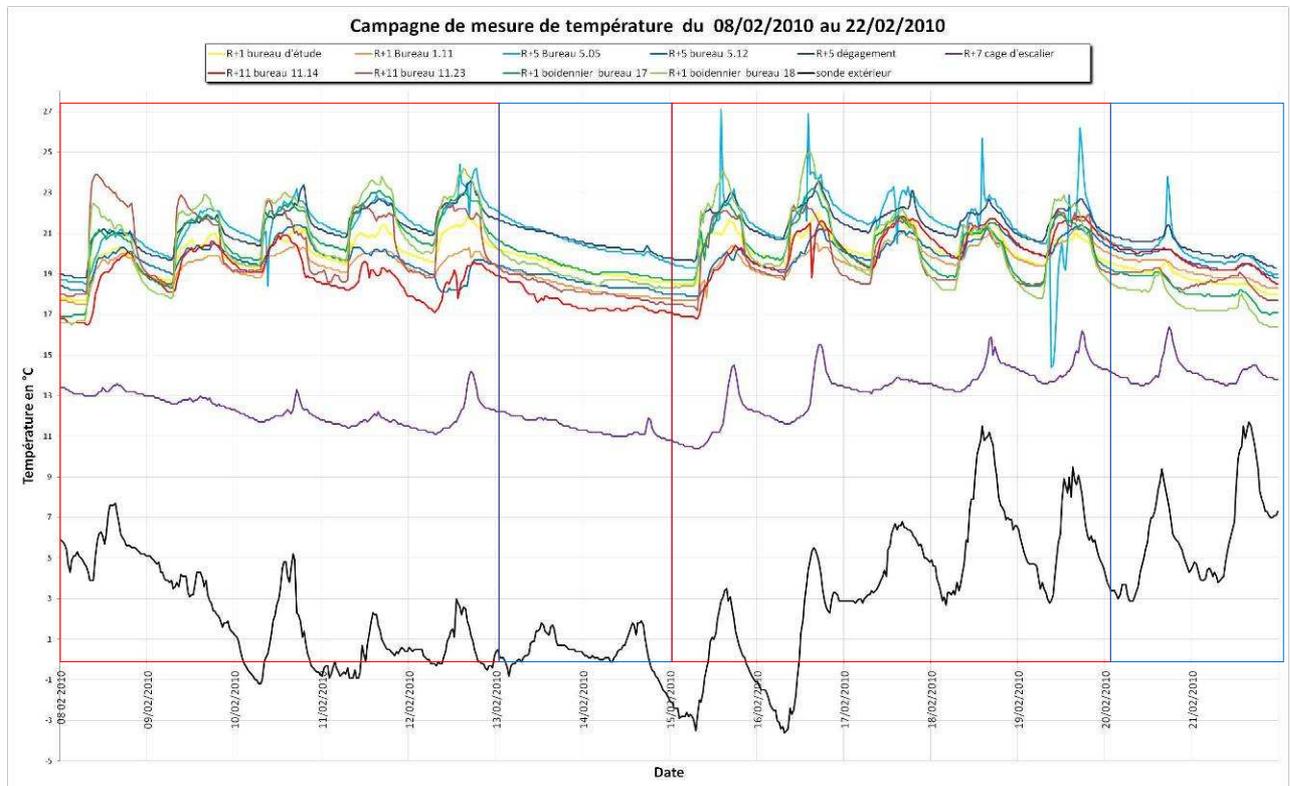
C.1. Présentation global sur la période

Nous voyons sur ce premier graphique que la gestion des intermittences est effectuée le soir et le weekend de façon convenable avec une baisse de température de 3°C en moyenne pendant les régimes réduit.

Nous voyons aussi les températures négatives n'ont pas d'impact sur la température ambiante.

Nous voyons des montées en températures très forte au niveau du bureau 5.05 au R+5. Ceci doit s'expliquer non pas par un problème de régulation mais plus un positionnement de la sonde qui à pu être à certains moment en plein soleil. La forte baisse de température peut elle s'expliquer par une ouverture prolongée des menuiseries faisant chute la température ambiante.

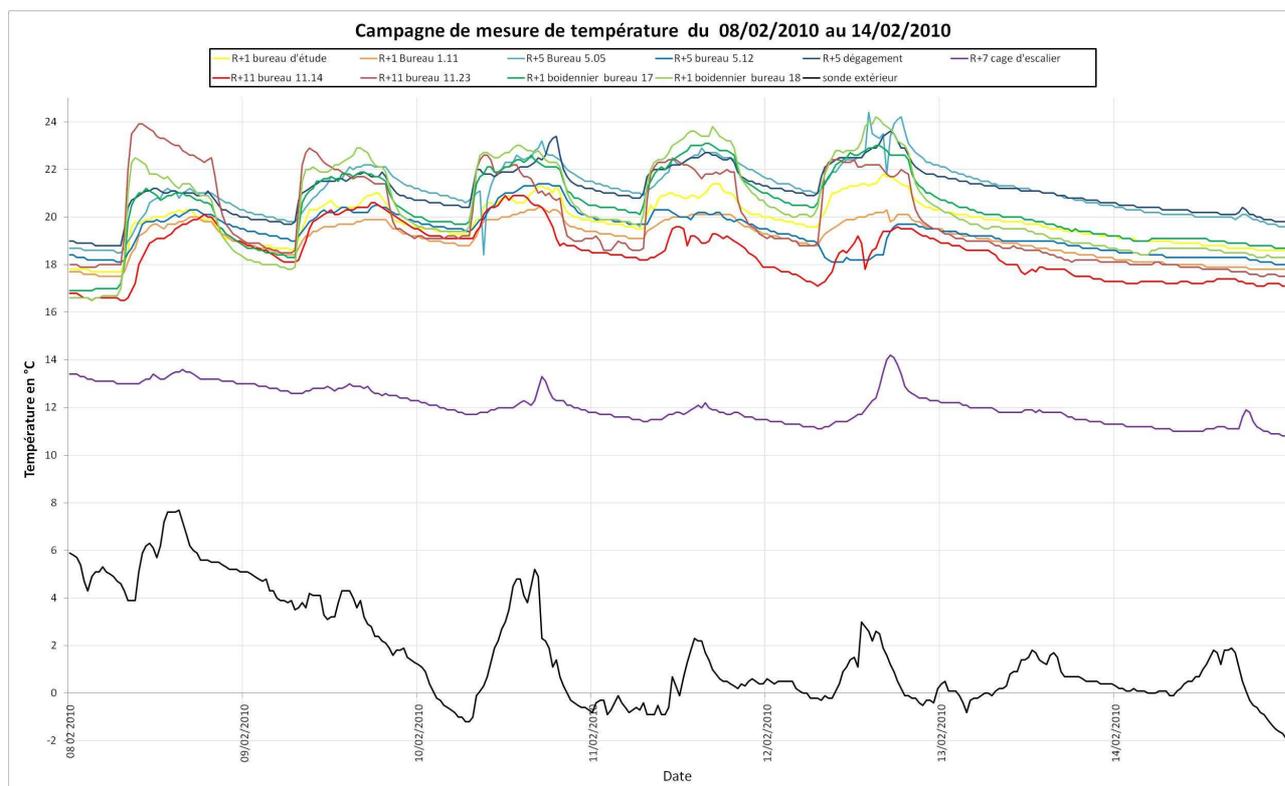
C.2. Présentation sur une semaine

Ici nous percevons mieux les périodes de réduit. Celles-ci sont significatives et démontrent une bonne gestion des intermittences.

- 21°C en régime d'occupation
- 18°C en régime réduit

Nous percevons un gradient de température d'environ 2°C entre les pièces les plus chaudes et les pièces les plus froides. La différence la plus importante est atteinte le vendredi avec un gradient de température de près de 6°C (18 - 24°C).

- 1/ Les bureaux du bâtiment boisdenier sont sensiblement plus chaud que sur les réseaux est et ouest du cluzel.
- 2/ Les bureaux orientés ouest et sud sont plus chaud que les bureaux orientés est en raison d'apport solaires pouvant amener une surchauffe des locaux (1 à 2 °C)
- 3/ La présence des colonnes de chauffage dans les bureaux a peu ou pas d'impact sur la température intérieur.
- 4/ Le dégagement est surchauffé. Celui-ci possédant des appareils de chauffe qu'au niveau du hall des ascenseurs. Cette surchauffe peut être occasionnée par le fonctionnement des éclairages dans le couloir.

- Baisser la température de départ de ces deux réseaux
- Mise en place de robinets thermostatiques afin de prendre en compte les apports, notamment sur le réseau ouest du cluzel.

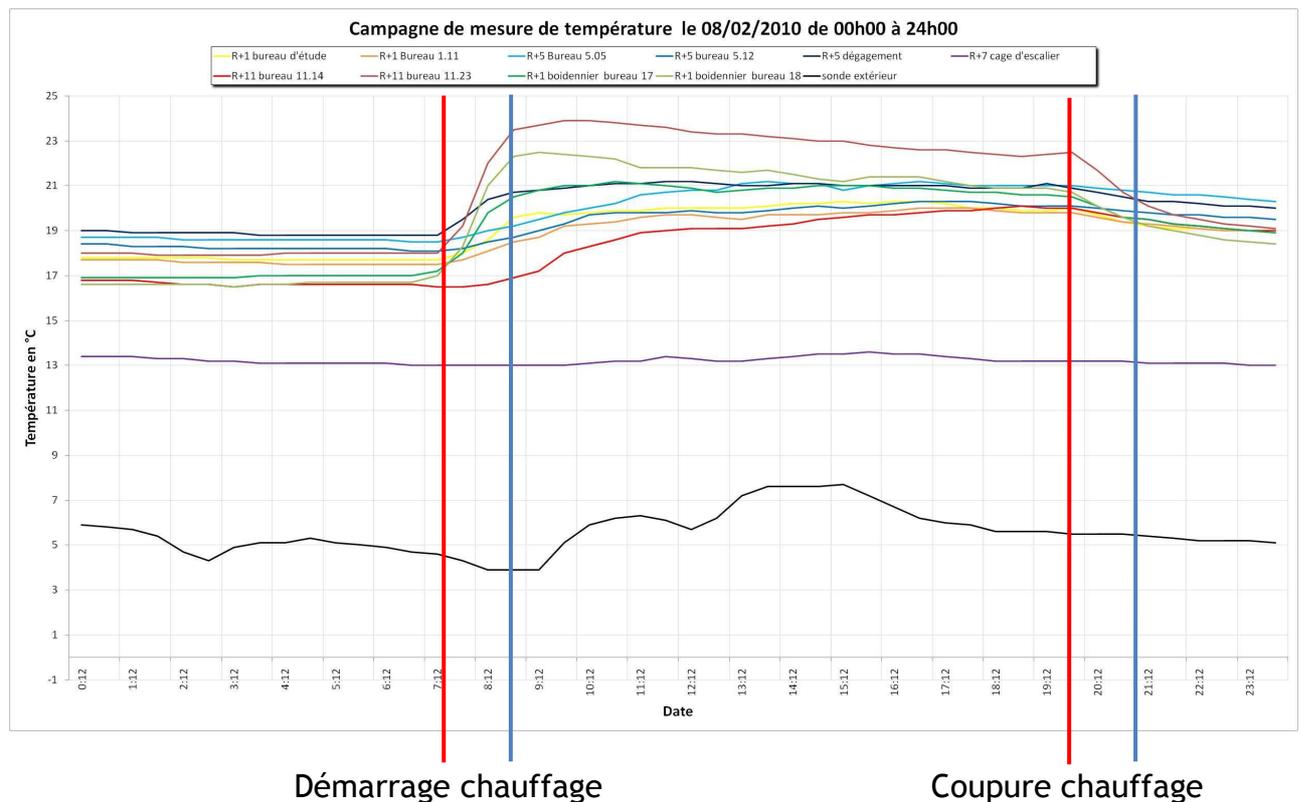
C.3. Présentation sur une journée

Nous percevons ici très bien les différents temps de mise en marche et d'arrêt du chauffage :

- Démarrage : 07h30 - température ambiante atteinte à 9h00
- Arrêt : 19h45 - température de réduit atteinte à 21h00.

La montée en température est d'environ 1h30, la chute est elle d'environ 1h15.

Au niveau de la gestion journalière, nous pouvons envisager de couper un peu plus tôt le chauffage (environ 1h), la baisse de température n'étant pas immédiate.
