Rapport établi le : 21/04/2010

RAPPORT D'AUDIT GROS ENTRETIEN & ENERGIE

**Site de : LAVAL - Restaurant inter-
administratif**

Rue du Colonel Heulot
53030 LAVAL

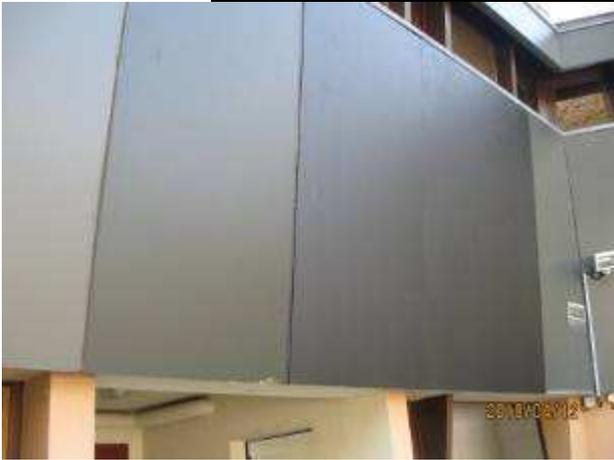
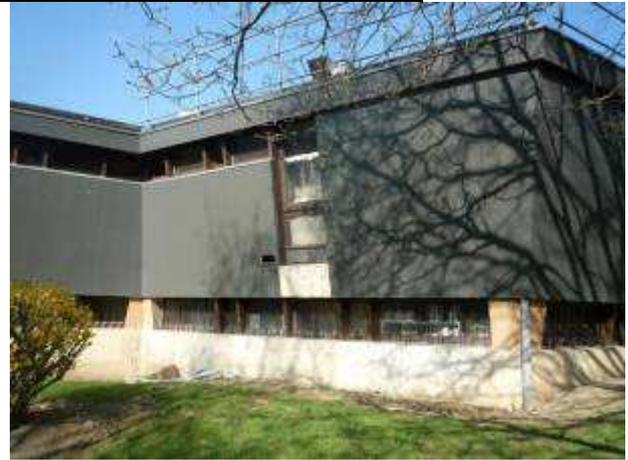
Isolation en bardage composite dégradée notamment au niveau de l'entrée livraison (remplacement de 2 panneaux par des panneaux bois) et isolation délaminée.

Remplacement du bardage composite existant par un bardage (compris isolation)

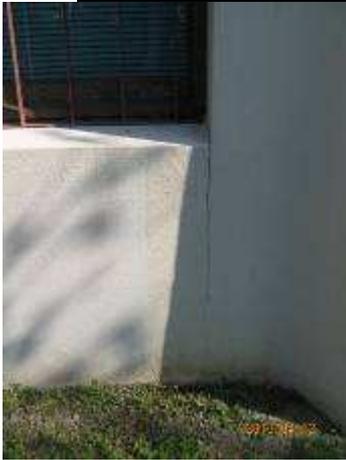
CLOS-COUVERT - FACADES : Fissuration

Fissuration d'une allège à la jonction entre le remplissage et la structure béton au niveau du bureau du gérant

Ouvrir la fissure, mettre en place un joint sur fond de joint. (dans le cadre d'une amélioration énergétique, la mise en place d'un bardage en complément permettra de pérenniser l'ouvrage)

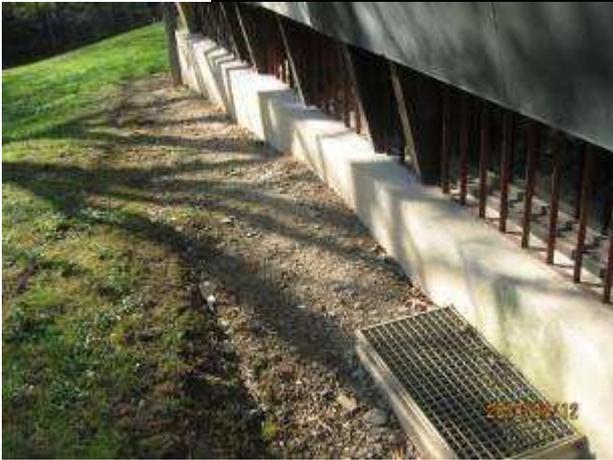
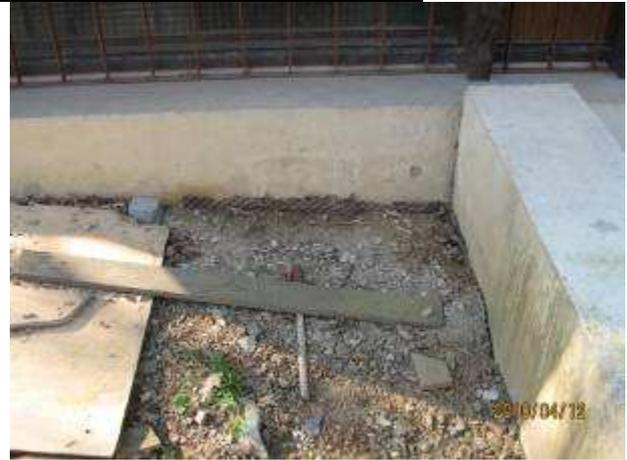
Absence d'étanchéité sur les parois enterrées côté est /nord est conduisant à des traces d'humidité sur les parois intérieures.

Mettre en place une étanchéité enterrée , un drainage vertical et un drain en pied.

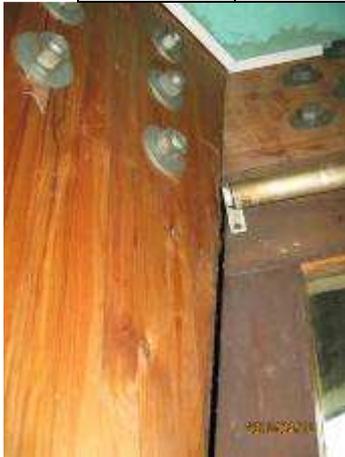
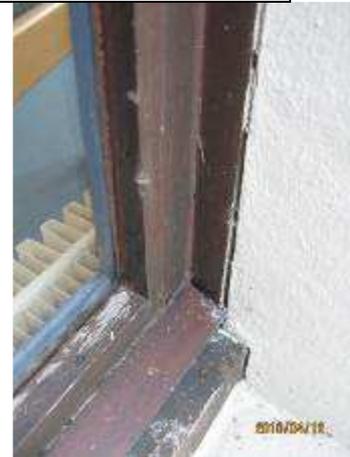
Menuiseries bois en simple vitrage dégradées (joints de vitrages craquelés ou absents, écaillage de la protection du bois,...) absence d'étanchéité entre la structure (bois ou béton) et les menuiseries

Remplacement des menuiseries bois par des menuiseries aluminium avec double vitrage satisfaisant la RT Globale

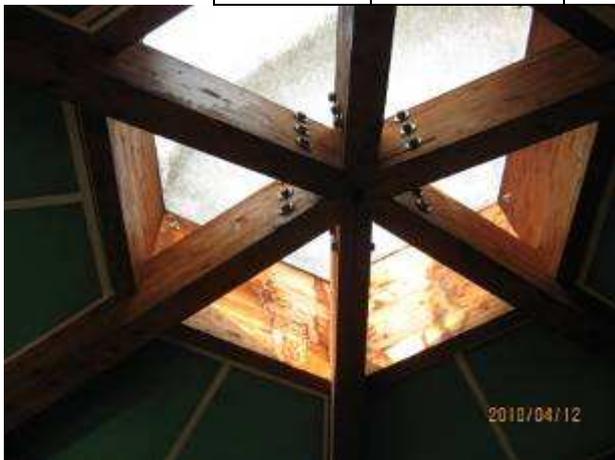
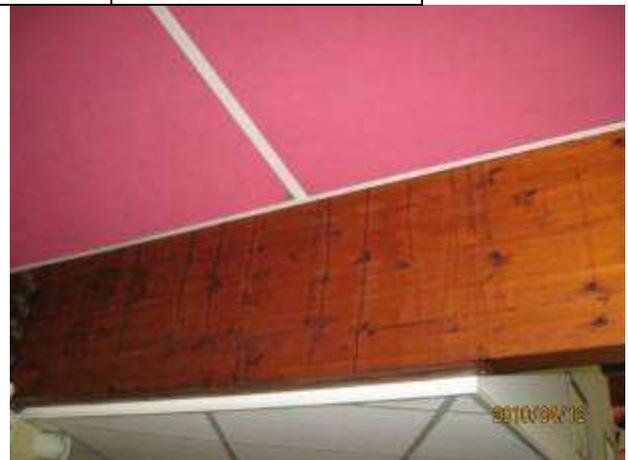
Des coulures sont présentes sur les poutres bois intérieures. Ces coulures proviennent probablement d'un défaut d'étanchéité au niveau des noues centrales, des lanterneaux et des chéneaux au droit des descentes EP.

Ces infiltrations ne mettent pas en péril à court terme la structure bois mais nécessitent une intervention rapide. Confère FC sur l'étanchéité et les chéneaux.

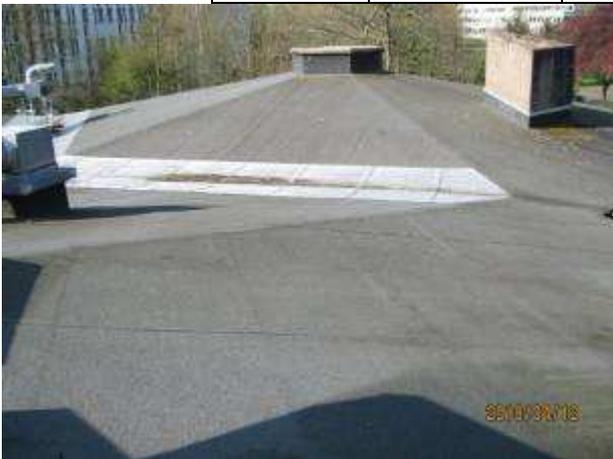
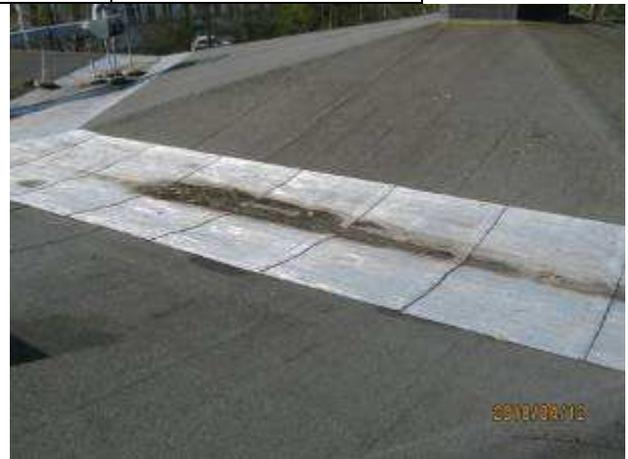
Etat général de l'étanchéité en toiture satisfaisant. Cependant une rétention d'eau existe au niveau des noues et les lanterneaux (source potentielle des fuites constatées au niveau de la charpente)

Prévoir le remplacement du complexe d'étanchéité à l'identique

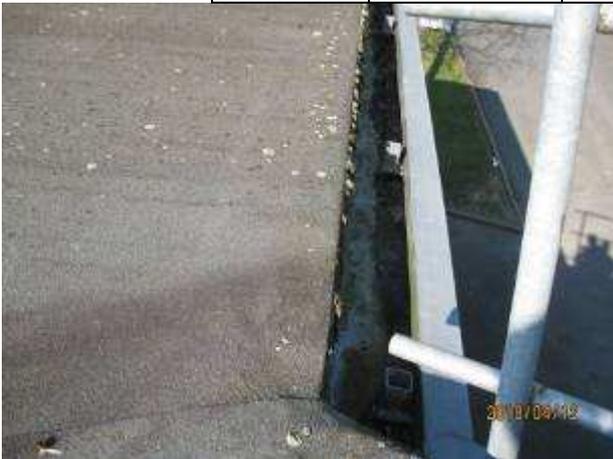
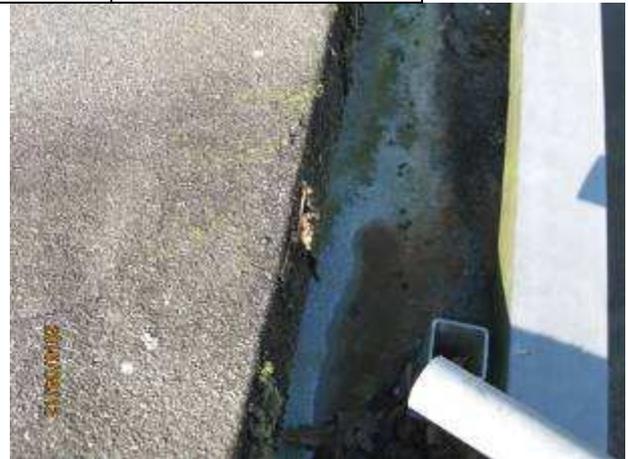
Les ouvrages d'évacuation des eaux pluviales (chéneaux) sont obstrués par des mousses, feuilles et autres éléments, et les entrées d'eaux pluviales ne possèdent pas de crapaudines. Ces chéneaux et descentes d'eaux pluviales présentent un début de corrosion et peuvent être à l'origine des traces d'infiltration constatées sur certains ouvrages de charpente

Effectuer un entretien régulier des chéneaux pour suppression des mousses et programmer à court terme un remplacement des chéneaux.

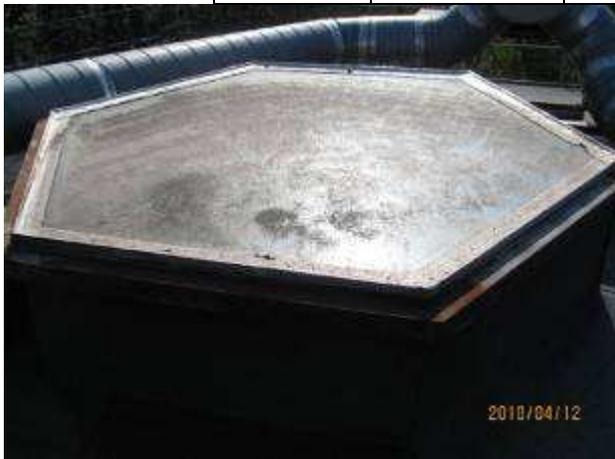
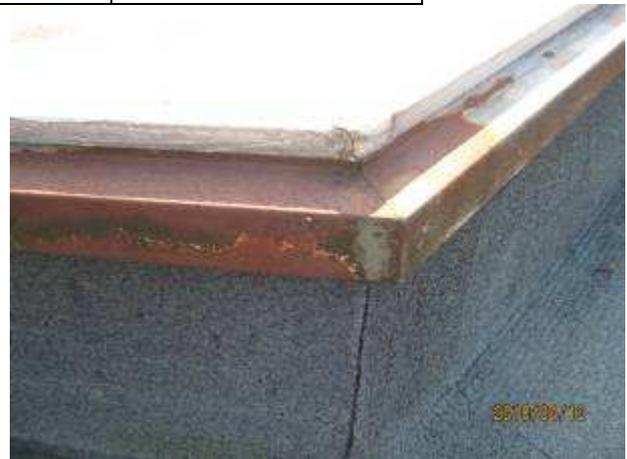
Skydômes en toiture dégradés et source d'infiltration

Remplacement des skydômes.

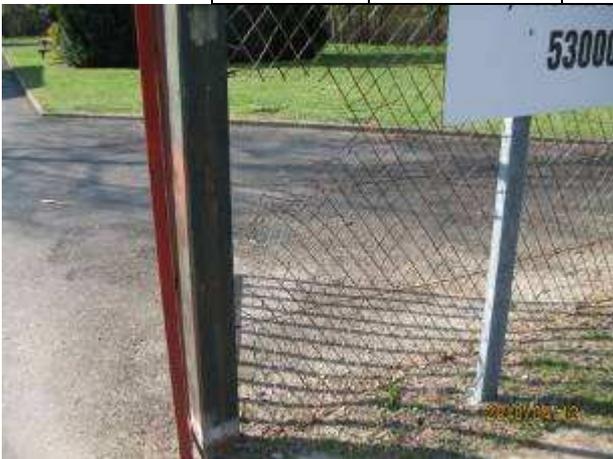
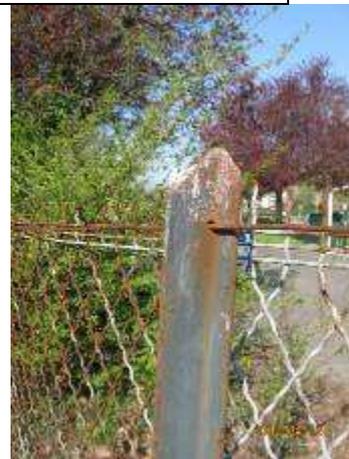
Clotûres périphériques du bâtiment corrodées et fortement dégradées

Remplacer les clôtures extérieures

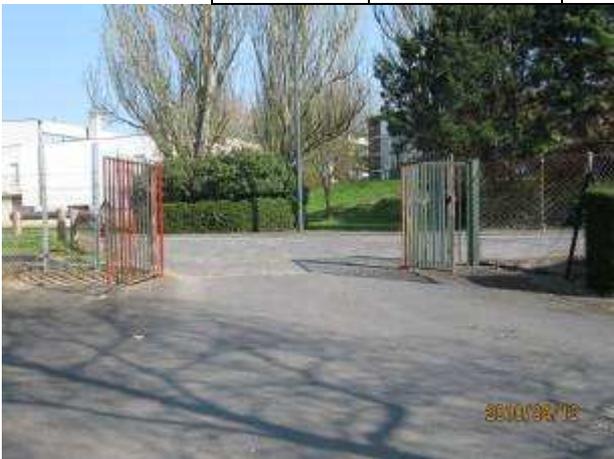
Portails corrodés et dégradés.

Remplacement des portails prévus au niveau des équipements

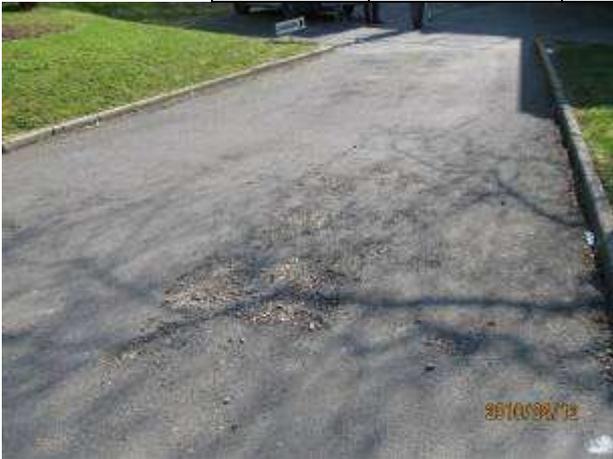
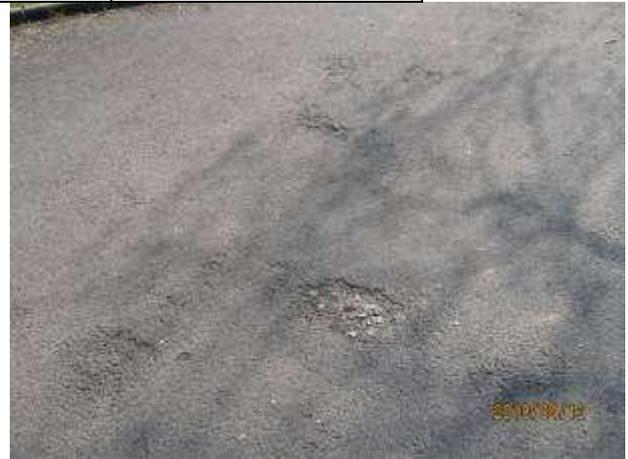
Enrobés des accès livraison et de l'accès piéton à l'entrée dégradés

Réfection de la couche de roulement à prévoir pour l'ensemble de la zone en enrobé (A noter que dans le cadre des travaux de rénovation du bâtiment programmés en 2010, la réfection de la voirie sera à envisager compte tenu du trafic lié au chantier)

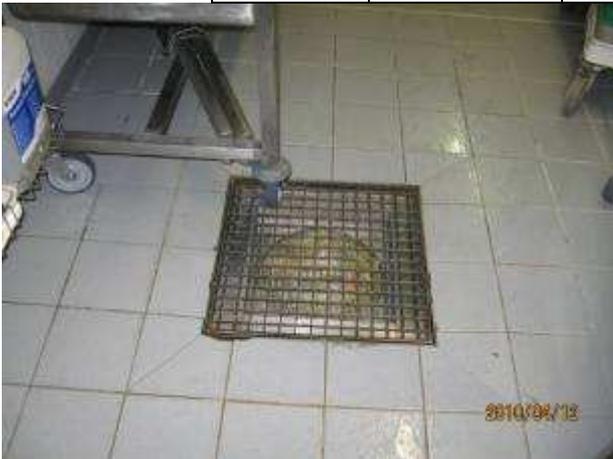
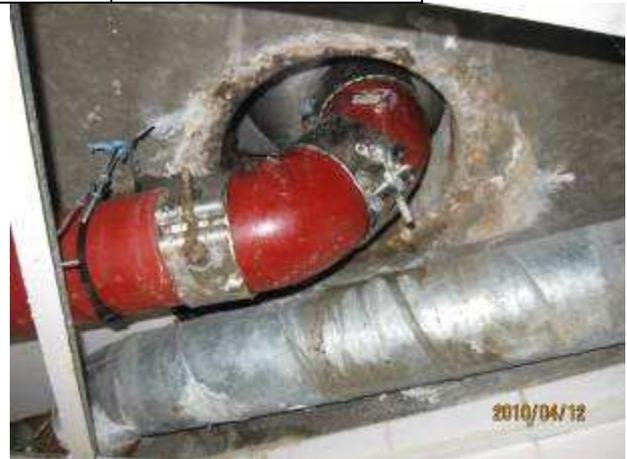
Carrelage en zone cuisine et laverie : présence de fuites importantes au niveau des avaloirs en étage lors du lavage du sol.

Cette disposition a déjà fait l'objet de reprise et d'expertise suivant les accompagnants. Cependant, l'avaloir ne serait pas directement en cause. Compte tenu de la quantité d'eau observée et de l'absence d'étanchéité (hypothèse évoquée par les accompagnants), une réfection complète du carrelage est à envisager (compris mise en place d'une étanchéité de planchers intermédiaires).

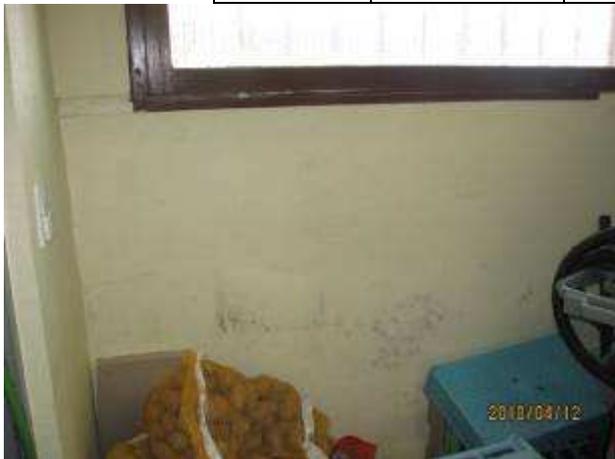
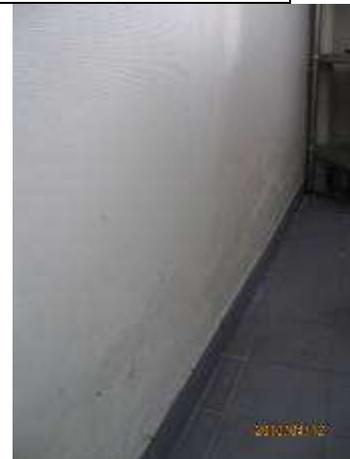
Présence de moisissures au niveau du papier peint sur les parois enterrées non étanchées.

Réfection à neuf du papier peint (à l'issue de la mise en place d'une étanchéité extradossale sur les parois des locaux nobles enterrés)

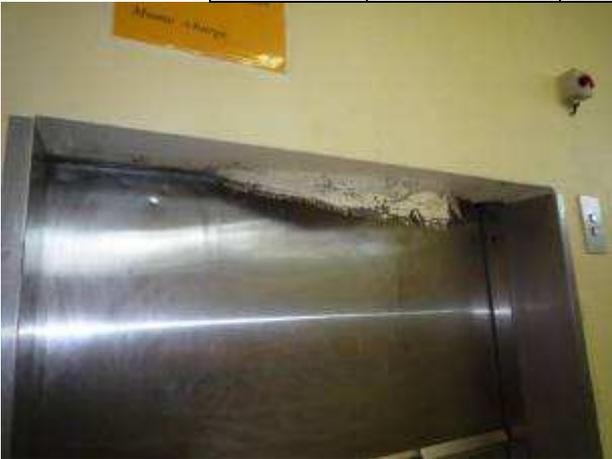
Décollement du papier peint au niveau du linteau du monte-charge en rdc et traces de moisissures et d'humidité sur la partie basse de la paroi.

A l'issue de la réfection du carrelage de l'étage, il sera à envisager une refecton à neuf du papier peint de la zone

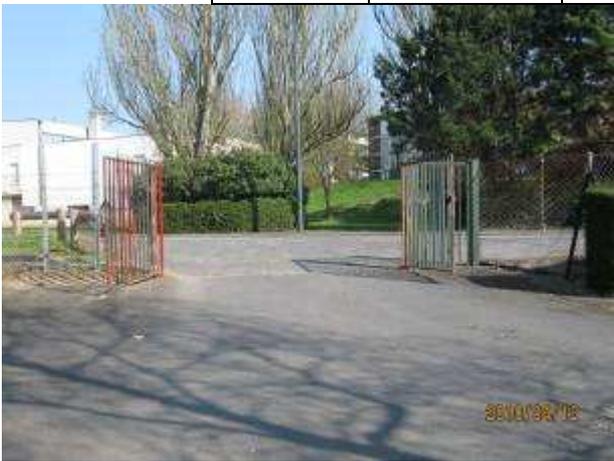
Portails métalliques extérieurs corrodés et dégradés

Remplacement à l'identique des portails extérieurs
