Rapport de repérage des matériaux et produits contenant de l'amiante à intégrer au Dossier Technique Amiante

Nom du site : ANCIEN PALAIS ST MELAINE
Latitude : -1.678765
Longitude : 48.114931

Bâtiment A
4 RUE SAINT MELAINE
35000 RENNES

Numéro d'affaire : 13060645
Référence du rapport : 13060645/S1.1.4.rev1.R
Annule et remplace : 13060645/S1.1.4.R en date du 03/02/2022
Rédigé le : 23/02/2022
Par l'opérateur de repérage : Cyrille TRIBALLIER
Date de la commande : 09/11/2021

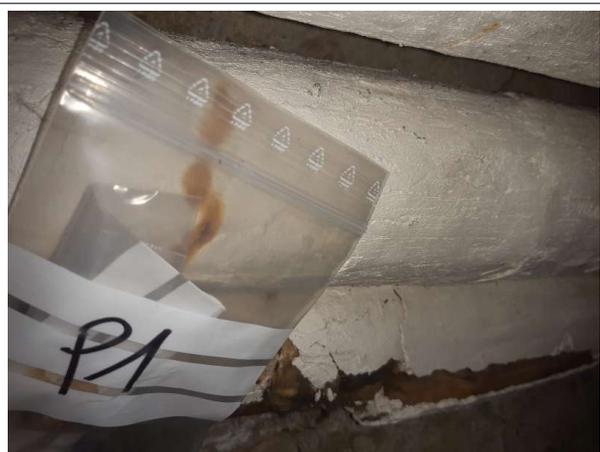
Prélèvement - P001 : Bâtiment A / Sous-sol / Cave 1 -
Calorifugeage- (Absence d'amiante)

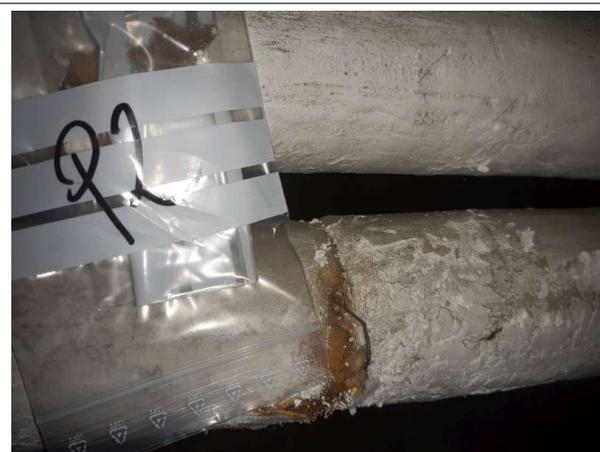
Prélèvement - P002 : Bâtiment A / Sous-sol / Dégagement 4 -
Calorifugeage- (Absence d'amiante)

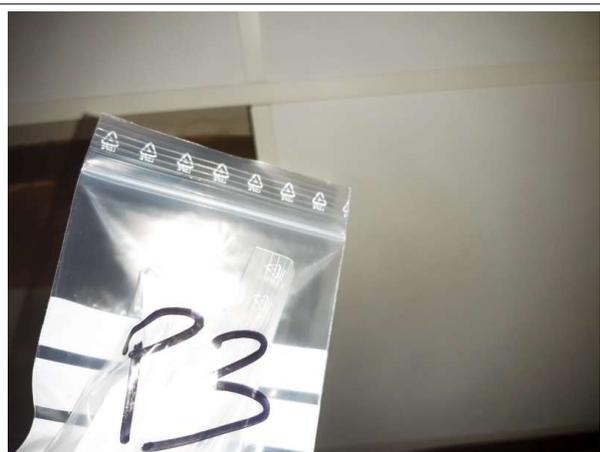
Prélèvement - P003 : Bâtiment A / Rez de chaussé / Pièce 0-42
- Faux plafond- (Absence d'amiante)

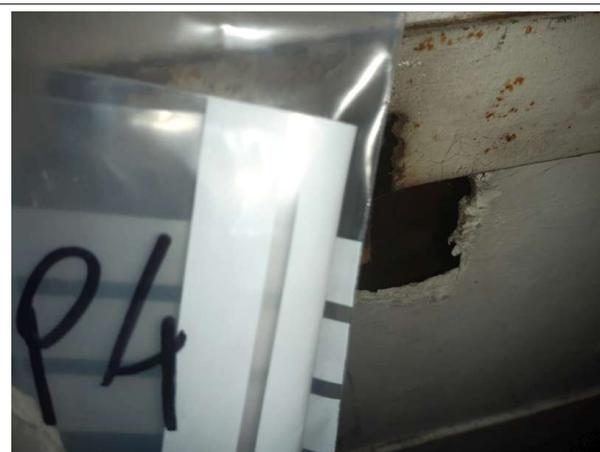
Prélèvement - P004 : Bâtiment A / Rez de chaussé / Pièce 0-32
- Panneau collé ou vissé - EP- (Présence d'amiante)

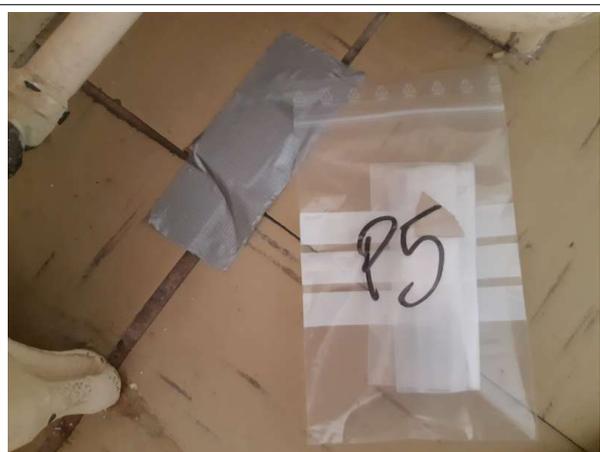
Prélèvement - P005 : Bâtiment A / Rez de chaussé / Pièce 0-67
- Dalle de sol- (Absence d'amiante)

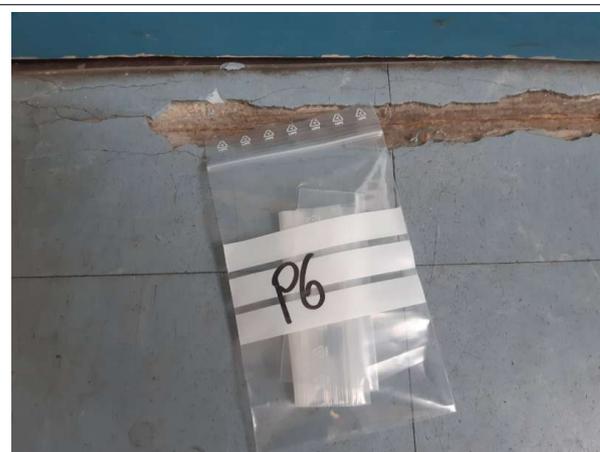
Prélèvement - P006 : Bâtiment A / 1er Etage / Pièce 1-5+Elec -
Dalle de sol- (Absence d'amiante)

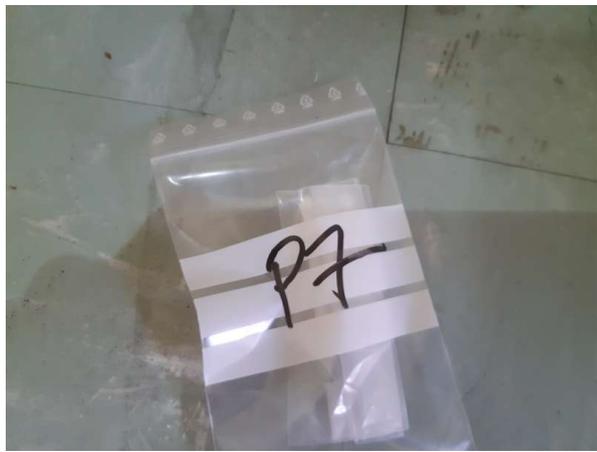
Prélèvement - P007 : Bâtiment A / 1er Etage / Pièce 1-51 -
Dalle de sol- (Absence d'amiante)

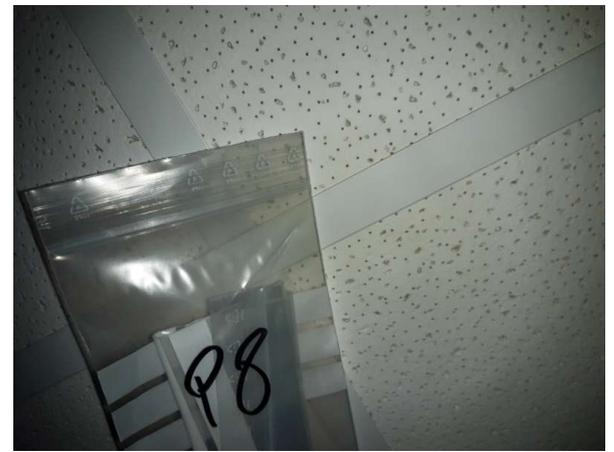
Prélèvement - P008 : Bâtiment A / 1er Etage / Pièce 1-10 -
Faux plafond- (Absence d'amiante)

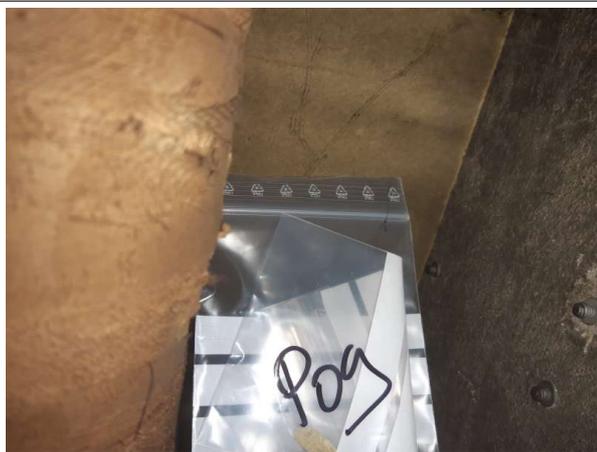
Prélèvement - P009 : Bâtiment A / Rez de chaussé / Pièce 0-22
- Panneau collé ou vissé - EP- (Présence d'amiante)

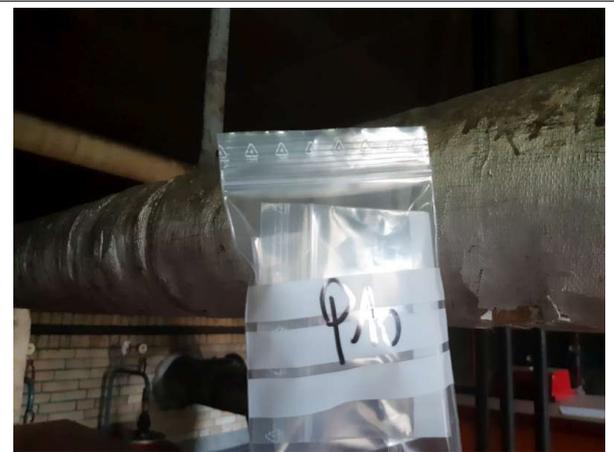
Prélèvement - P010 : Bâtiment A / Rez de chaussé / Pièce 0-22
- Calorifugeage- (Absence d'amiante)

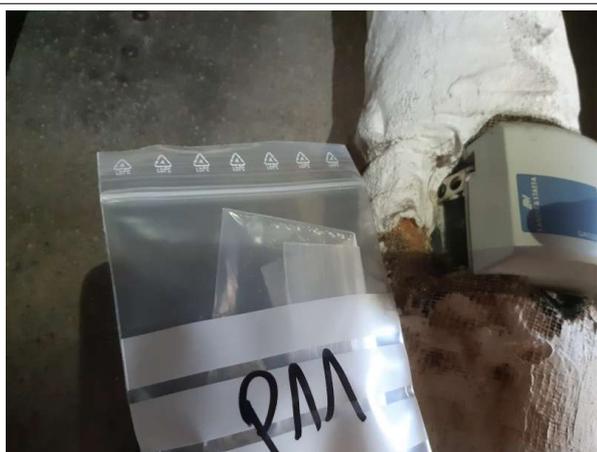
Prélèvement - P011 : Bâtiment A / Rez de chaussé / Pièce 0-22
- Calorifugeage- (Absence d'amiante)

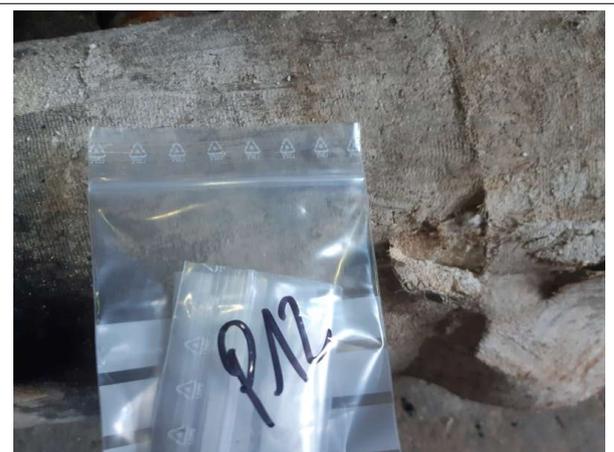
Prélèvement - P012 : Bâtiment A / Rez de chaussé / Pièce 0-22
- Calorifugeage- (Absence d'amiante)

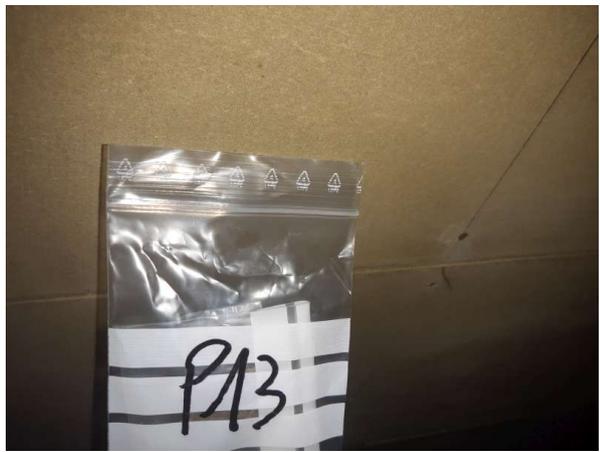
Prélèvement - P013 : Bâtiment A / Rez de chaussé / Pièce 0-75
- Panneau collé ou vissé - EP- (Présence d'amiante)

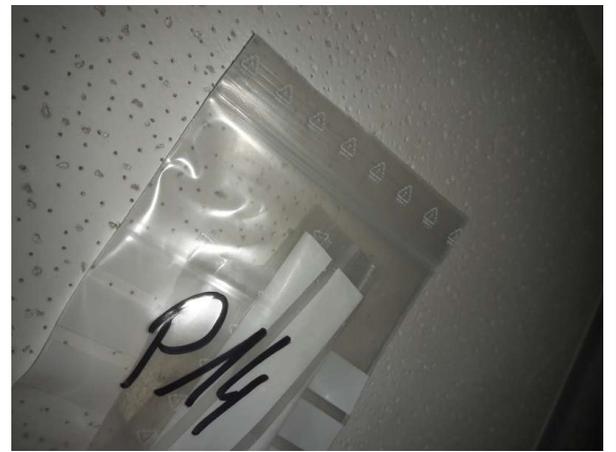
Prélèvement - P014 : Bâtiment A / Rez de chaussé / Pièce 0-17
- Faux plafond- (Absence d'amiante)

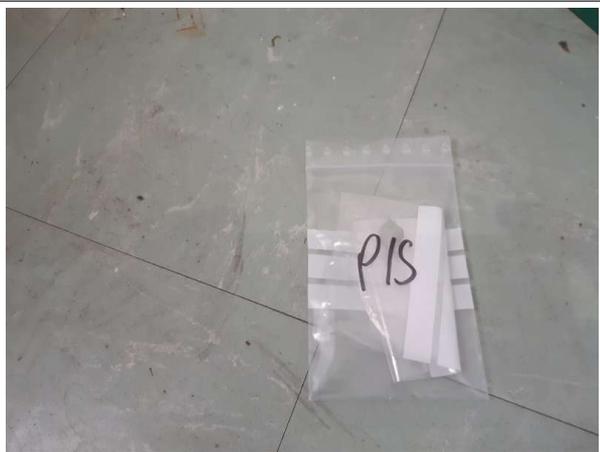
Prélèvement - P015 : Bâtiment A / Rez de chaussé / Pièce 0-11
- Dalle de sol- (Absence d'amiante)

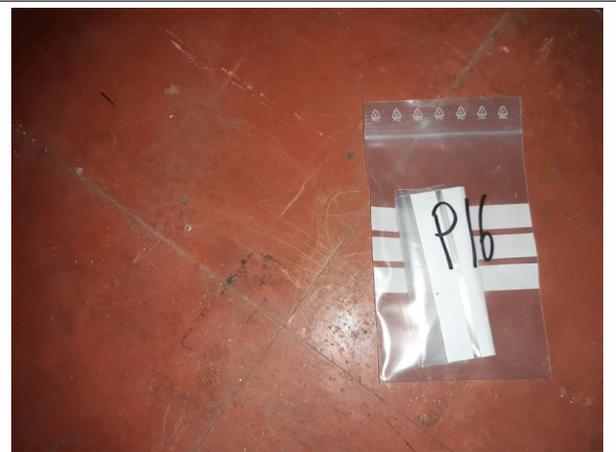
Prélèvement - P016 : Bâtiment A / Rez de chaussé / Pièce 0-10
- Dalle de sol - EP- (Présence d'amiante)

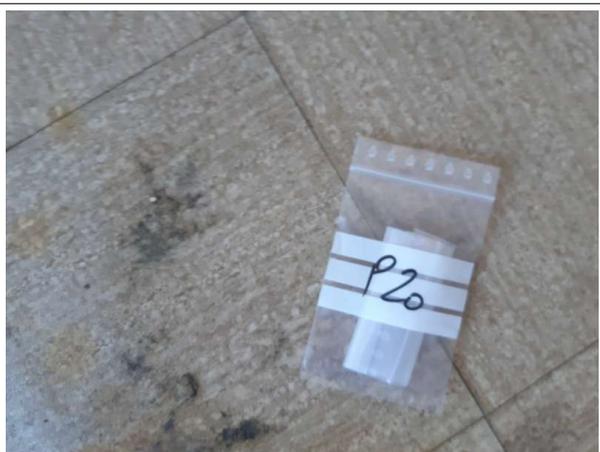
Prélèvement - P020 : Bâtiment A / 2e Etage / Pièce 2-38 - Dalle
de sol- (Absence d'amiante)

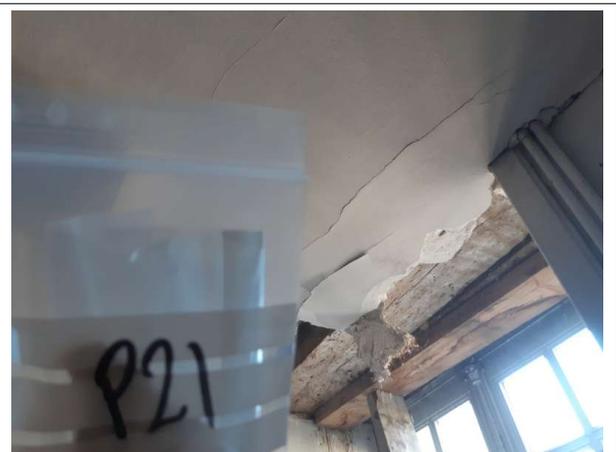
Prélèvement - P021 : Bâtiment A / 2e Etage / Pièce 2-51 -
Enduit projeté- (Absence d'amiante)

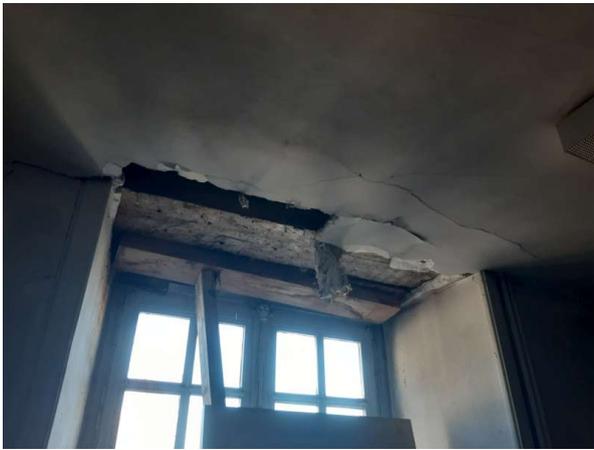
Prélèvement - P022 : Bâtiment A / 2e Etage / Pièce 2-64 -
Enduit projeté- (Absence d'amiante)

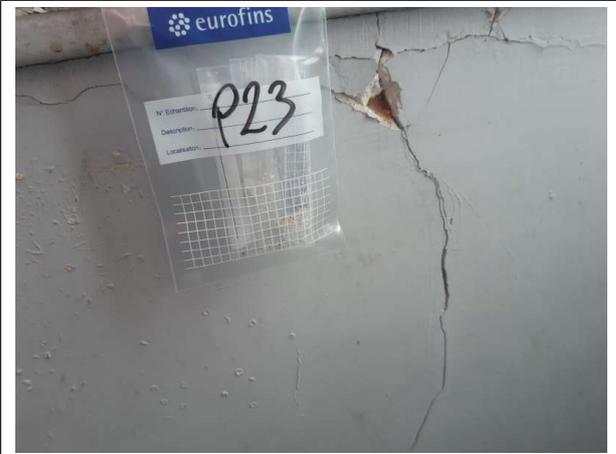
Prélèvement - P023 : Bâtiment A / 2e Etage / Pièce 2-65 -
Enduit projeté- (Absence d'amiante)

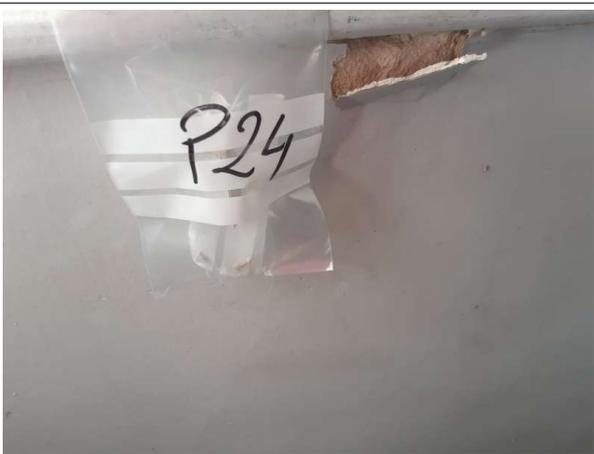
Prélèvement - P024 : Bâtiment A / 2e Etage / Pièce 2-63 -
Enduit projeté- (Absence d'amiante)

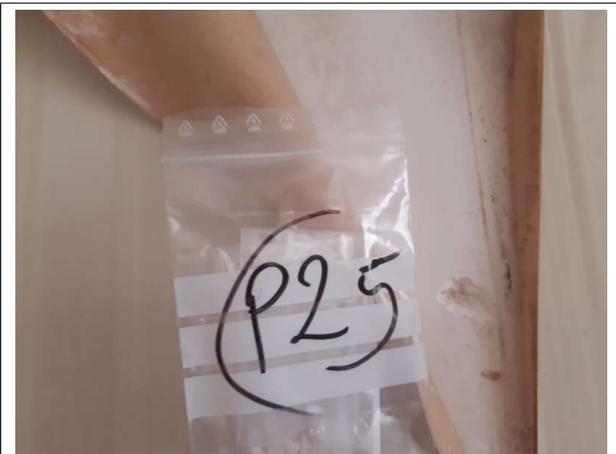
Prélèvement - P025 : Bâtiment A / 2e Etage / Pièce 2-59 -
Enduit projeté- (Absence d'amiante)

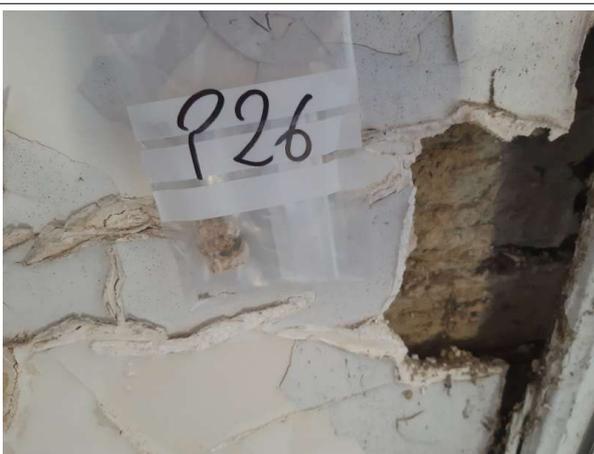
Prélèvement - P026 : Bâtiment A / 2e Etage / Pièce 2-55 -
Enduit projeté- (Absence d'amiante)

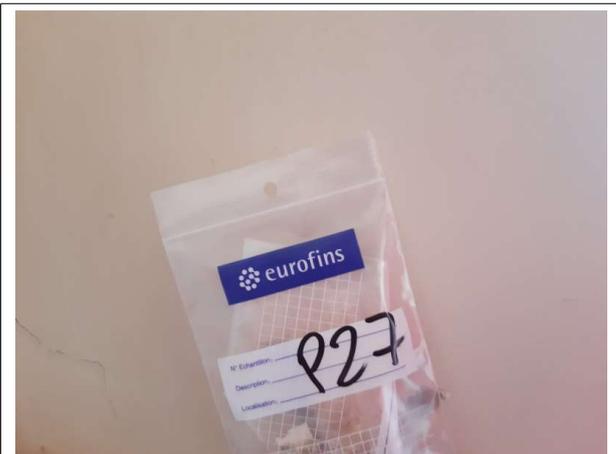
Prélèvement - P027 : Bâtiment A / 2e Etage / Pièce 2-38 -
Enduit projeté- (Absence d'amiante)

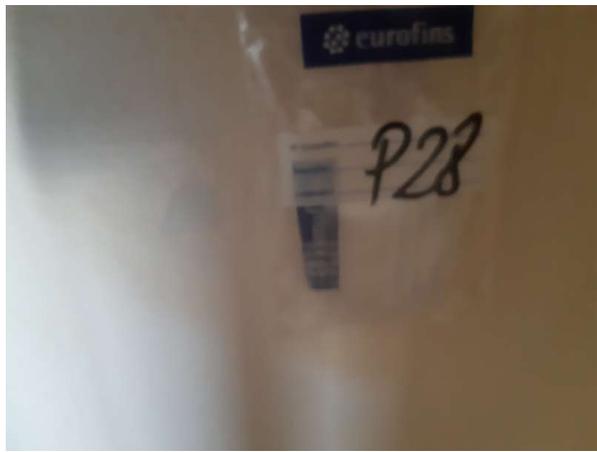
Prélèvement - P028 : Bâtiment A / 2e Etage / Pièce 2-27 -
Enduit projeté- (Absence d'amiante)

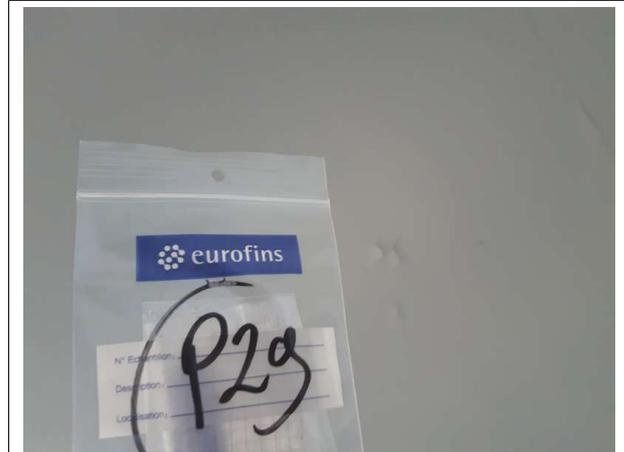
Prélèvement - P029 : Bâtiment A / 2e Etage / Pièce 2-26 -
Enduit projeté- (Absence d'amiante)

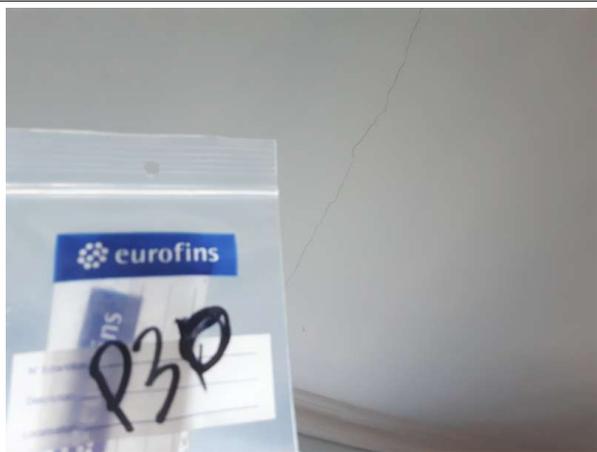
Prélèvement - P030 : Bâtiment A / 2e Etage / Pièce 2-33 -
Enduit projeté- (Absence d'amiante)

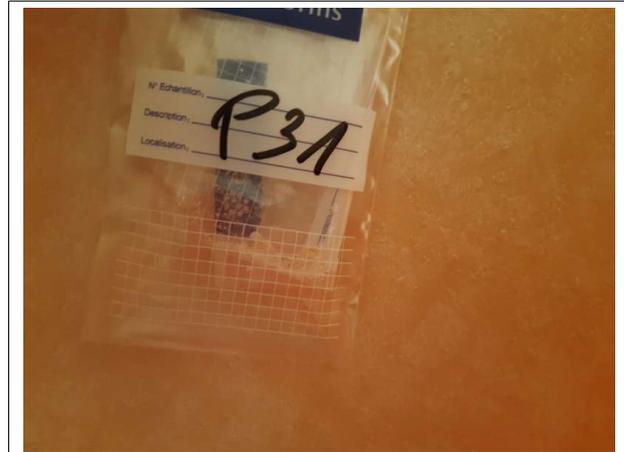
Prélèvement - P031 : Bâtiment A / 2e Etage / Pièce 2-10 -
Enduit projeté- (Absence d'amiante)

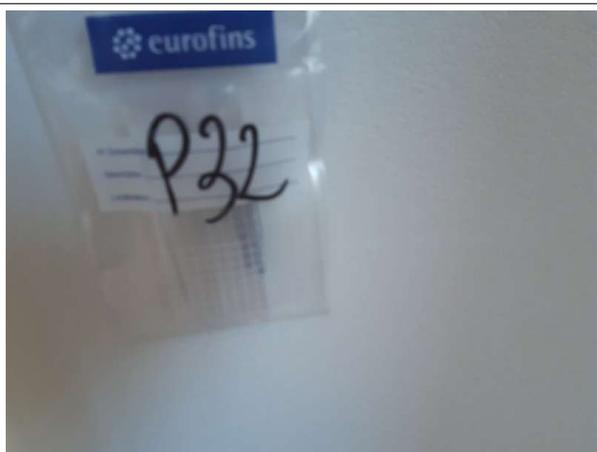
Prélèvement - P032 : Bâtiment A / 2e Etage / Pièce 2-3 - Enduit
projeté- (Absence d'amiante)

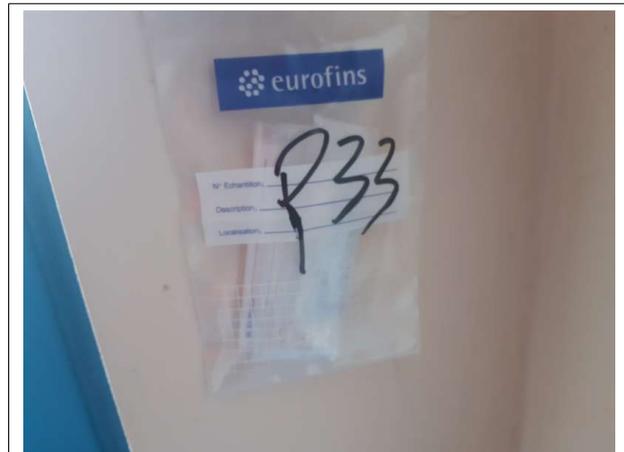
Prélèvement - P033 : Bâtiment A / 1er Etage / Pièce 1-5+Elec -
Enduit projeté- (Absence d'amiante)

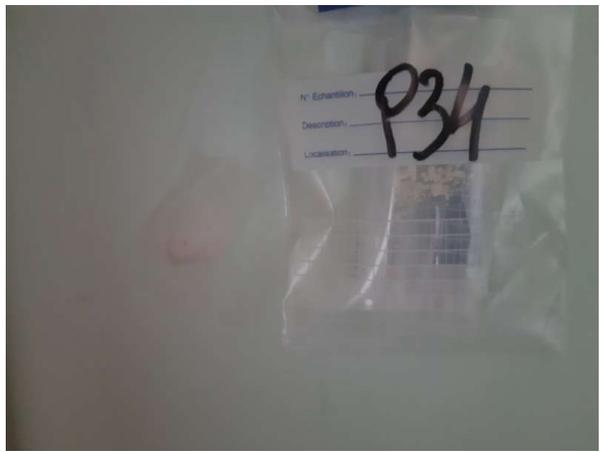
Prélèvement - P034 : Bâtiment A / 1er Etage / Pièce 1-3 -
Enduit projeté- (Absence d'amiante)

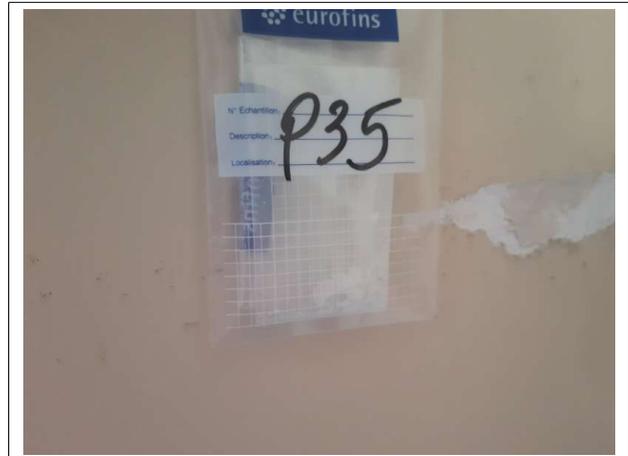
Prélèvement - P035 : Bâtiment A / 1er Etage / Pièce 1-5+Elec -
Enduit projeté- (Absence d'amiante)

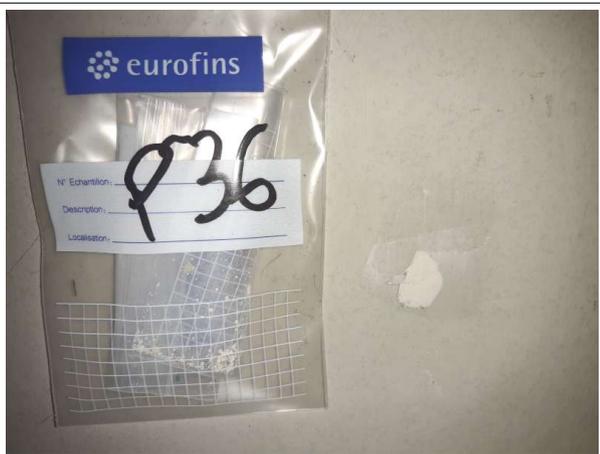
Prélèvement - P036 : Bâtiment A / 1er Etage / Pièce 1-19 -
Enduit projeté- (Absence d'amiante)

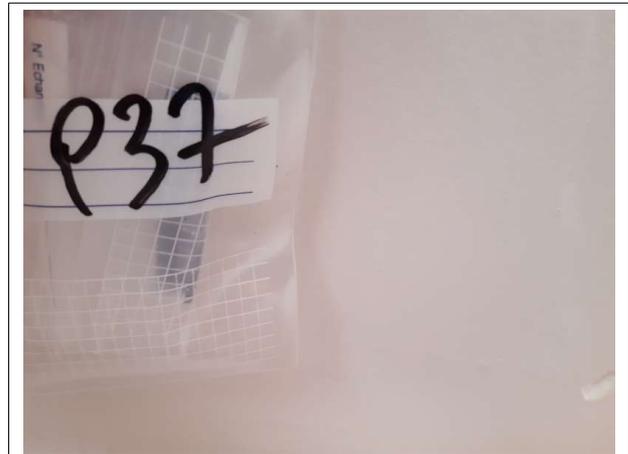
Prélèvement - P037 : Bâtiment A / 1er Etage / Pièce 1-20 -
Enduit projeté- (Absence d'amiante)

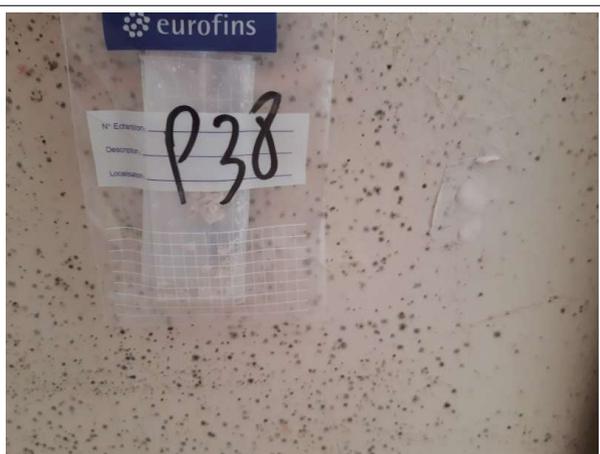
Prélèvement - P038 : Bâtiment A / 1er Etage / Pièce 1-42 -
Enduit projeté- (Absence d'amiante)

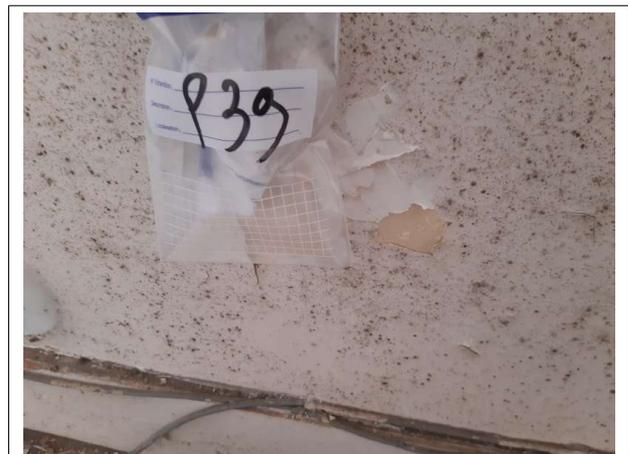
Prélèvement - P039 : Bâtiment A / 1er Etage / Pièce 1-41 -
Enduit projeté- (Absence d'amiante)

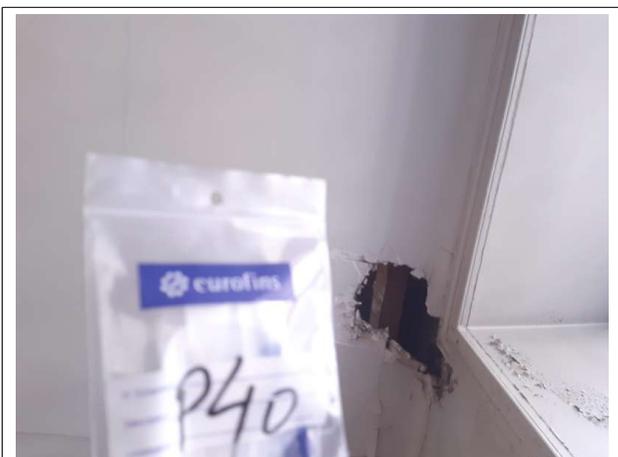
Prélèvement - P040 : Bâtiment A / 1er Etage / Pièce 1-41 -
Enduit projeté- (Absence d'amiante)

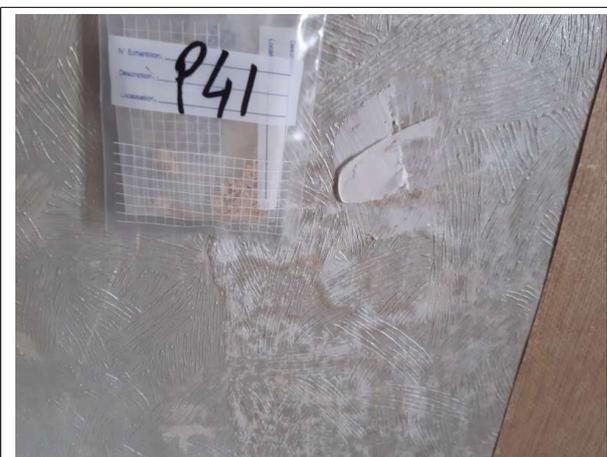
Prélèvement - P041 : Bâtiment A / 1er Etage / Pièce 1-50 -
Enduit projeté- (Absence d'amiante)

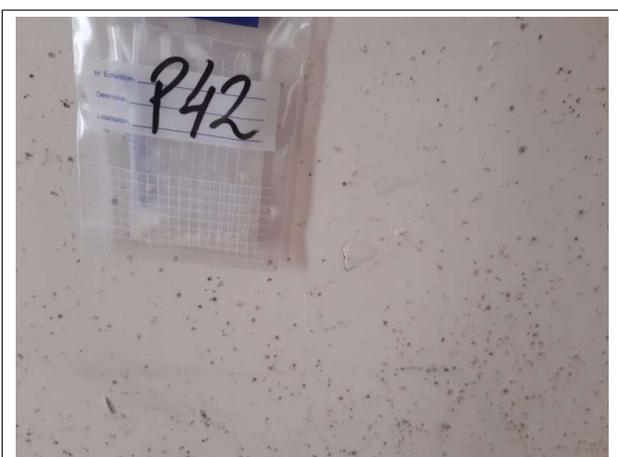
Prélèvement - P042 : Bâtiment A / 1er Etage / Pièce 1-42 -
Enduit projeté- (Absence d'amiante)

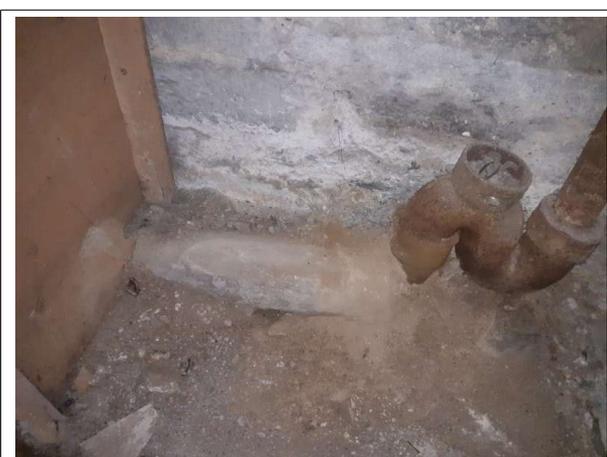
Déclaré - : Bâtiment A / Sous-sol / Cave 3 - Conduit - EP-
(Présence d'amiante)

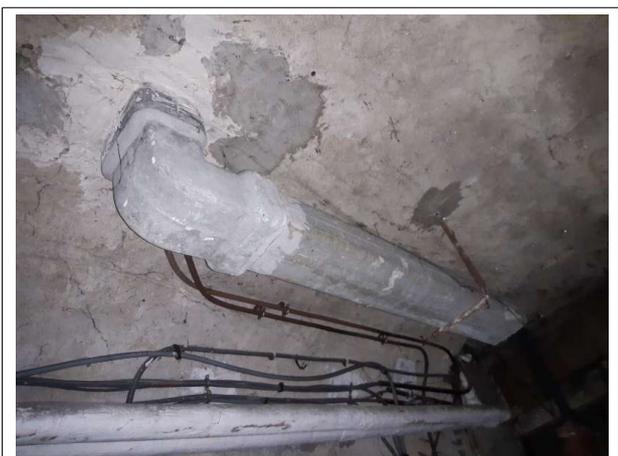
Déclaré - : Bâtiment A / Sous-sol / Cave 4 - Conduit - EP-
(Présence d'amiante)

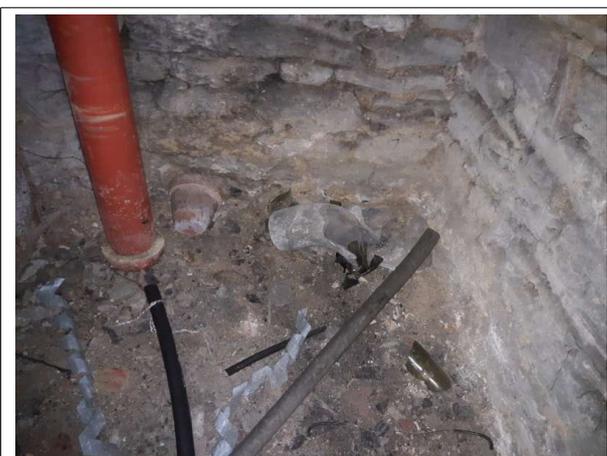
Déclaré - : Bâtiment A / Sous-sol / Cave 6 - Conduit - EP-
(Présence d'amiante)

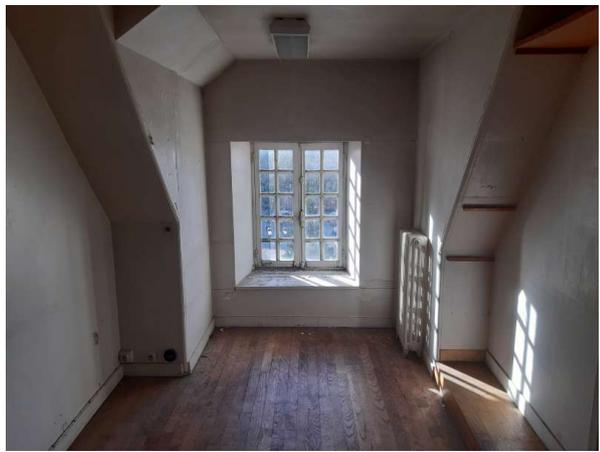
Déclaré - : Bâtiment A / Combles / Pièce 3-23 - Panneau-
(Absence d'amiante)

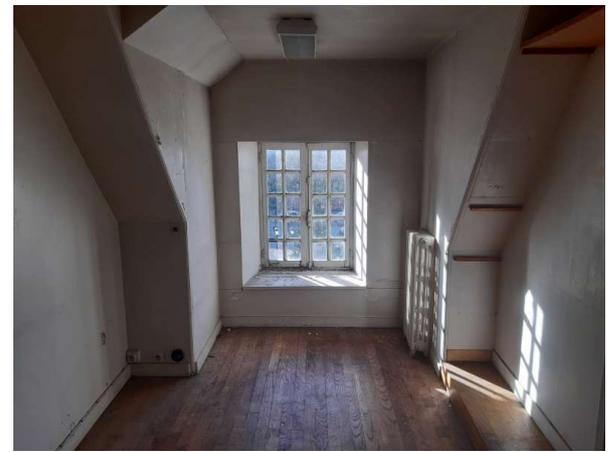
Déclaré - : Bâtiment A / Combles / Pièce 3-23 - Panneau de
cloison- (Absence d'amiante)

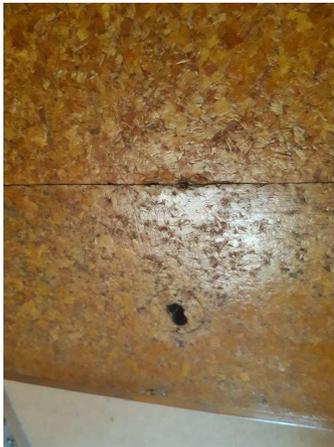
déclaré - : Bâtiment A / Combles / Pièce 3-29 - Panneau-
(Absence d'amiante)

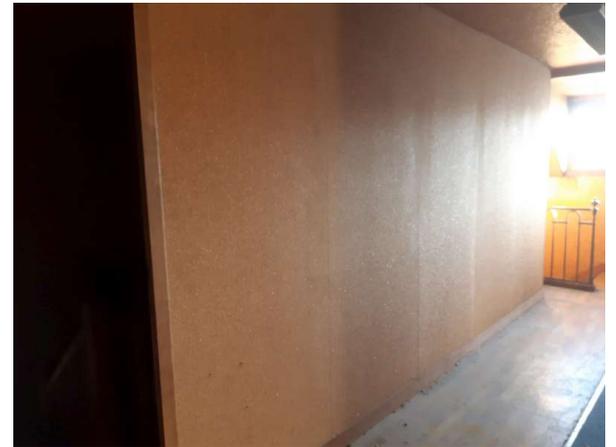
déclaré - : Bâtiment A / Combles / Pièce 3-29 - Panneau de
cloison- (Absence d'amiante)

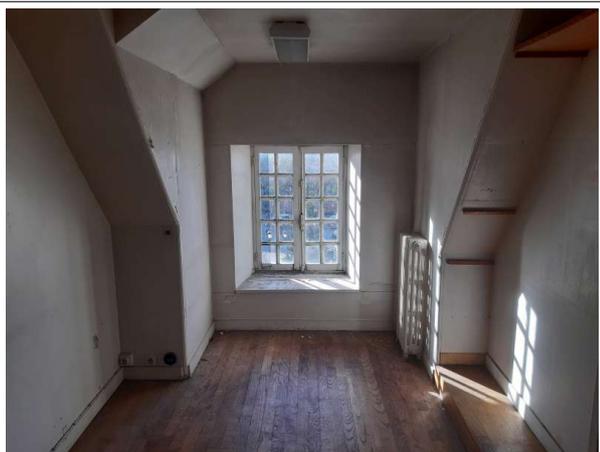
Déclaré - : Bâtiment A / Combles / PI 3-3 - Panneau- (Absence
d'amiante)

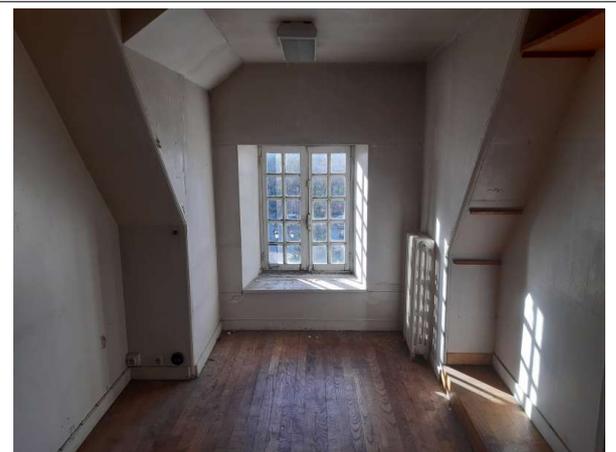
Déclaré - : Bâtiment A / Combles / PI 3-3 - Panneau de cloison-
(Absence d'amiante)

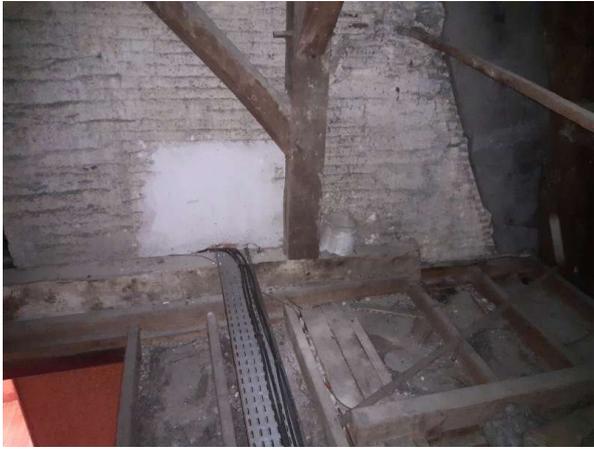
Déclaré - : Bâtiment A / R+4 / Combles - Conduit - EP-
(Présence d'amiante)

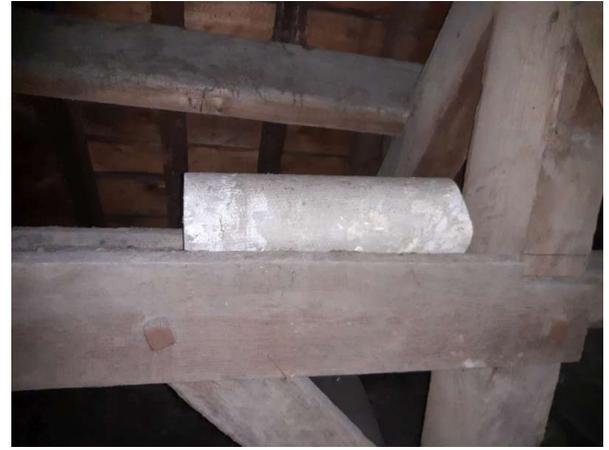
Déclaré - : Bâtiment A / R+4 / Combles - Conduit - EP-
(Présence d'amiante)

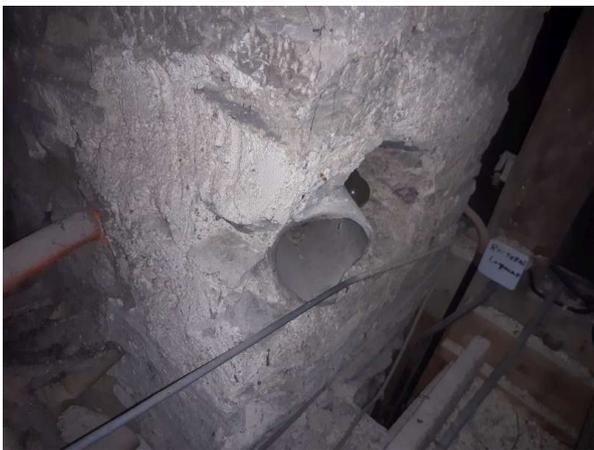
Déclaré - : Bâtiment A / R+4 / Combles - Conduit - EP-
(Présence d'amiante)

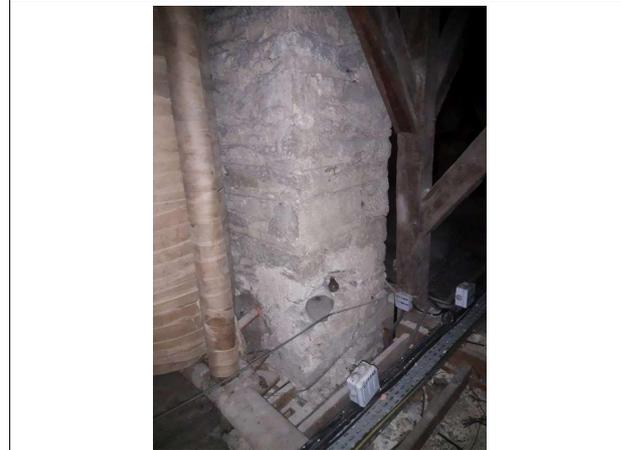
Déclaré - : Bâtiment A / R+4 / Combles - Conduit - EP-
(Présence d'amiante)
