ANALYSE QUANTITATIVE DU RISQUE PYROTECHNIQUE N° 16-17

ETABLIE EN REFERENCE A L'ARTICLE R733-4 du Code de la Sécurité Intérieure

| Dénomination : | Hôtel d'Artillerie |
| Communes : | RENNES (26, rue de la monnaie) |

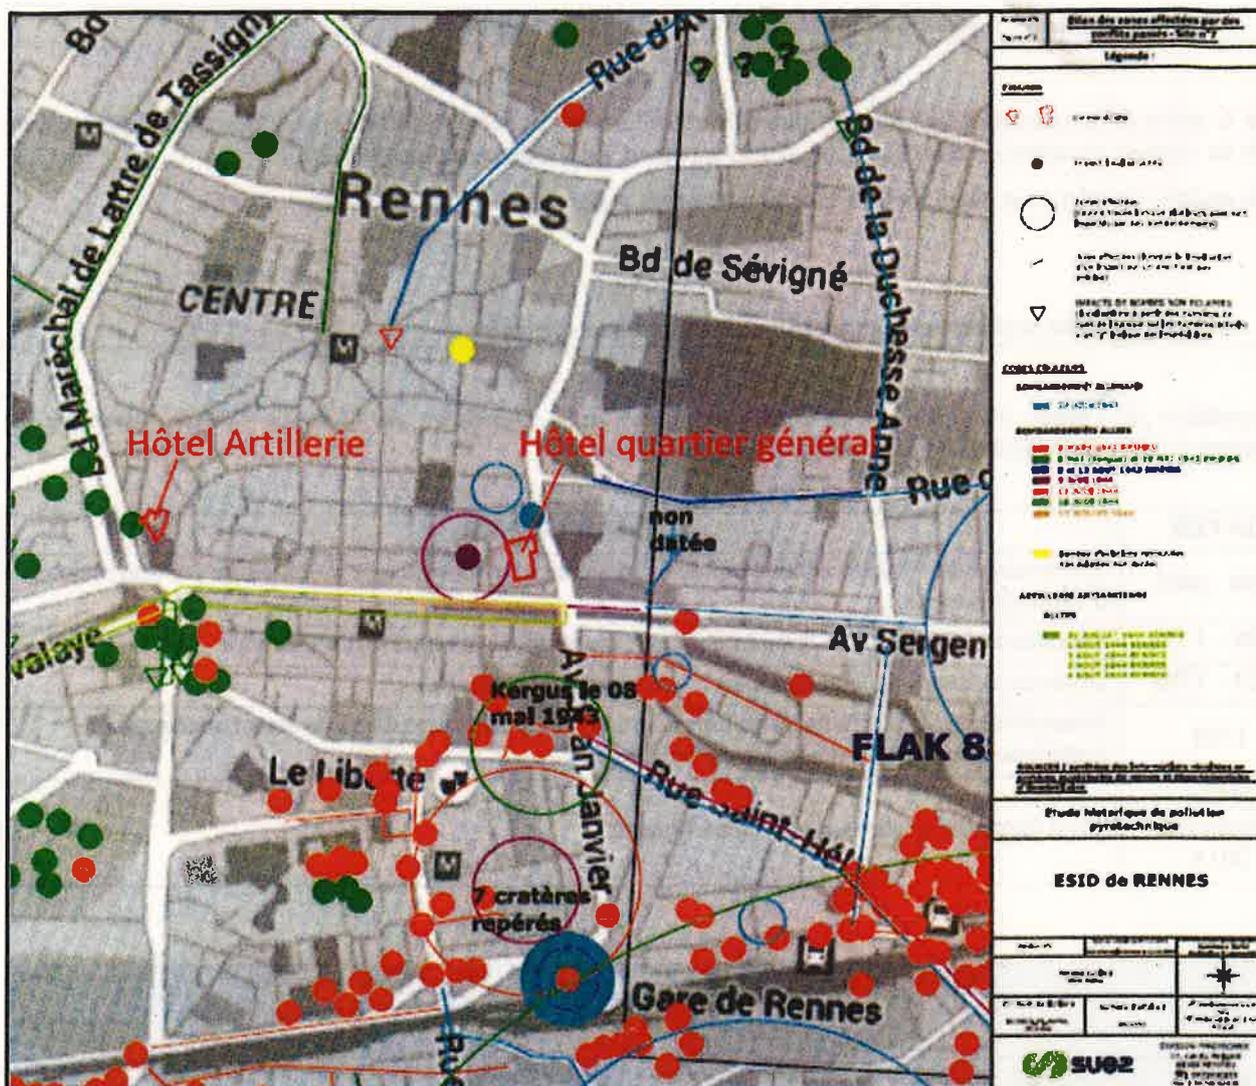
Cartographie issue de l'étude historique de SITA REMEDIATION.

L'immeuble « hôtel d'artillerie » se situe dans une zone potentiellement touchée par les bombardements alliés du 08 mars et du 29 mai 1943.

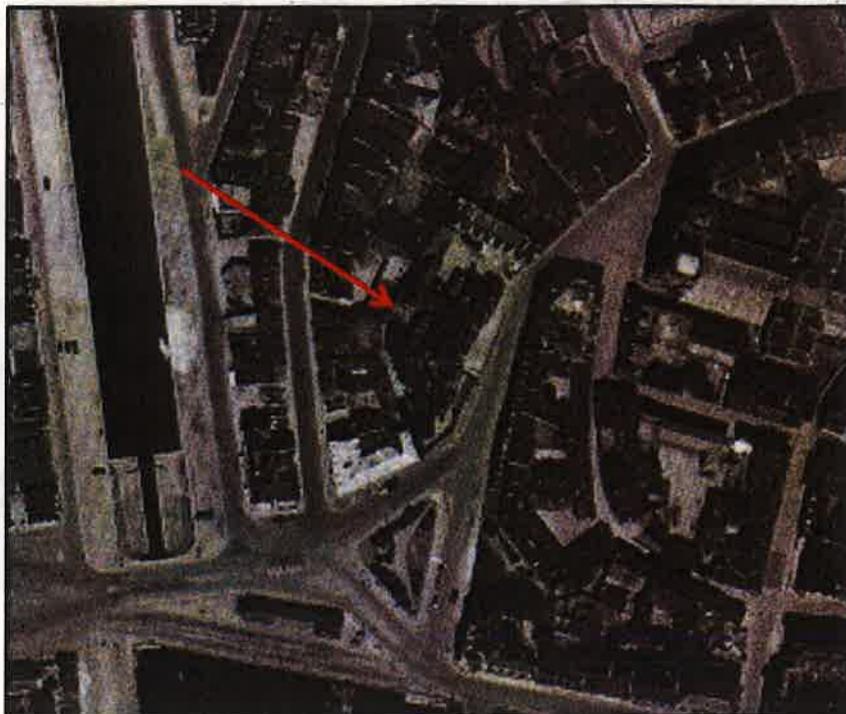
La zone de l'immeuble a été potentiellement touchée par les événements de la seconde guerre mondiale, néanmoins, une analyse plus fine de l'immeuble montre que ce dernier n'a pas été touché par les bombardements. La photo ci-dessous date de 1947, le quartier et en particulier l'immeuble ont été épargnés :

L'immeuble « hôtel d'artillerie » n'a pas été directement touché par les bombardements. Une photographie post-guerre montre que l'immeuble est intact.

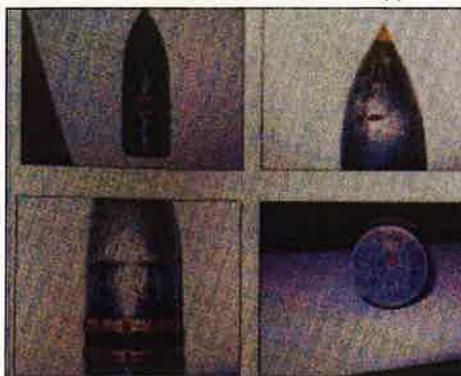
Le 10 mars 2009, une intervention NEDEX/EOD d'Angers a eu lieu sur l'immeuble suite à une découverte d'un obus d'artillerie de 37 mm Modèle 1916 EXPLO français inerte.

L'origine de l'obus est inconnue, ainsi que l'emplacement exact de la découverte.
