**ETAT MENTIONNANT LA PRESENCE
OU L'ABSENCE DE MATERIAUX ET
PRODUITS CONTENANT DE
L'AMIANTE DANS LES IMMEUBLES
BATIS**

RAPPORT N°:
**A315382261_DTA_HOTEL-DE-
L'ARTILLERIE**

Lieu d'intervention :
**HOTEL DE L'ARTILLERIE
26 Rue de la Monnaie**

**N° D'AFFAIRE :A315382261 / DTA
RAPPORT ETABLI LE : 15/09/2015**

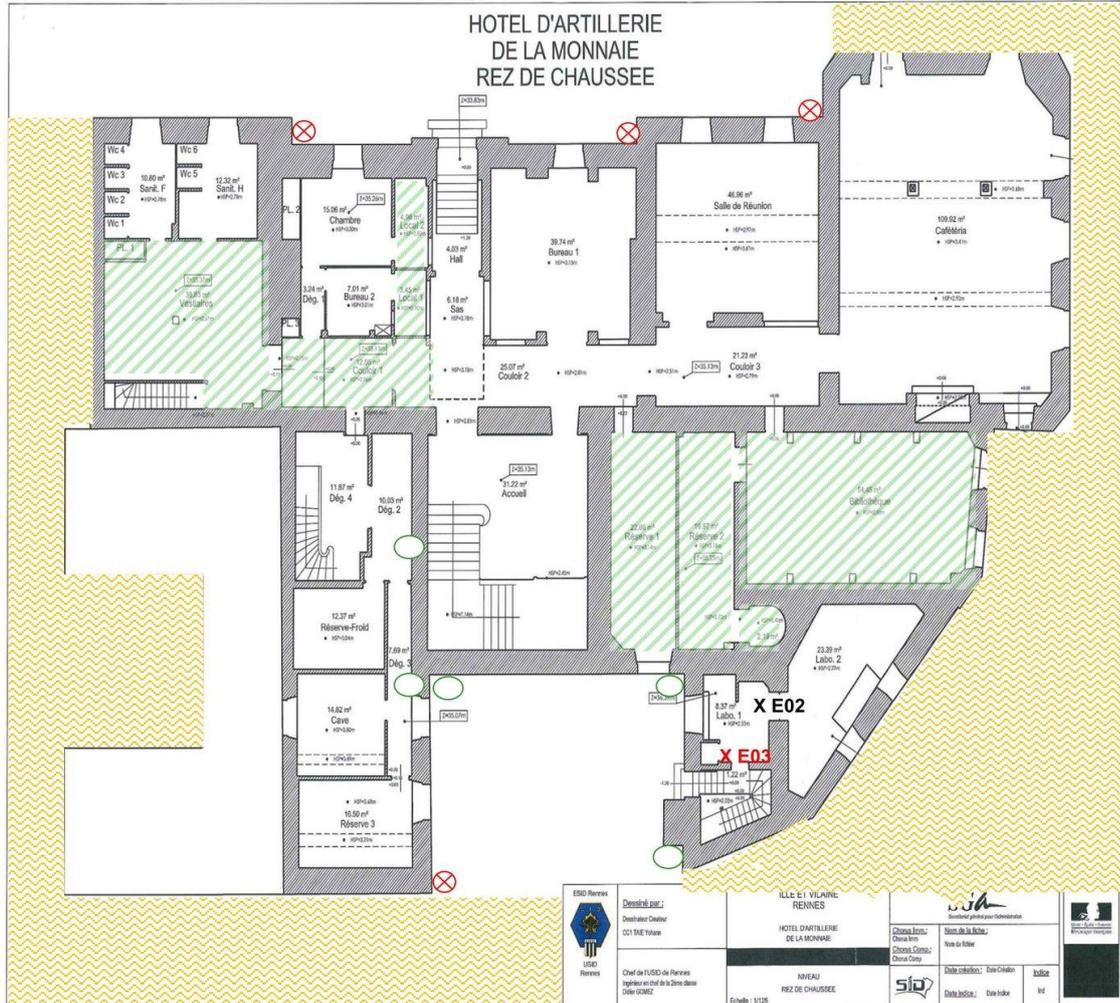
RDC

Signes graphiques utilisés	
X	Localisation de prélèvement Rouge Positif
⊗	Plaque murs partie basse en fibres-ciment AMIANTE
○	Conduits NON AMIANTE
▨	Partie extérieur inaccessible et non visitée // RESERVE
▨	Dalles de faux plafond NON AMIANTE

E03	Joint porte coupe feu 1 AMIANTE	E02	Dalles faux plafond 4 NON AMIANTE
-----	------------------------------------	-----	--------------------------------------

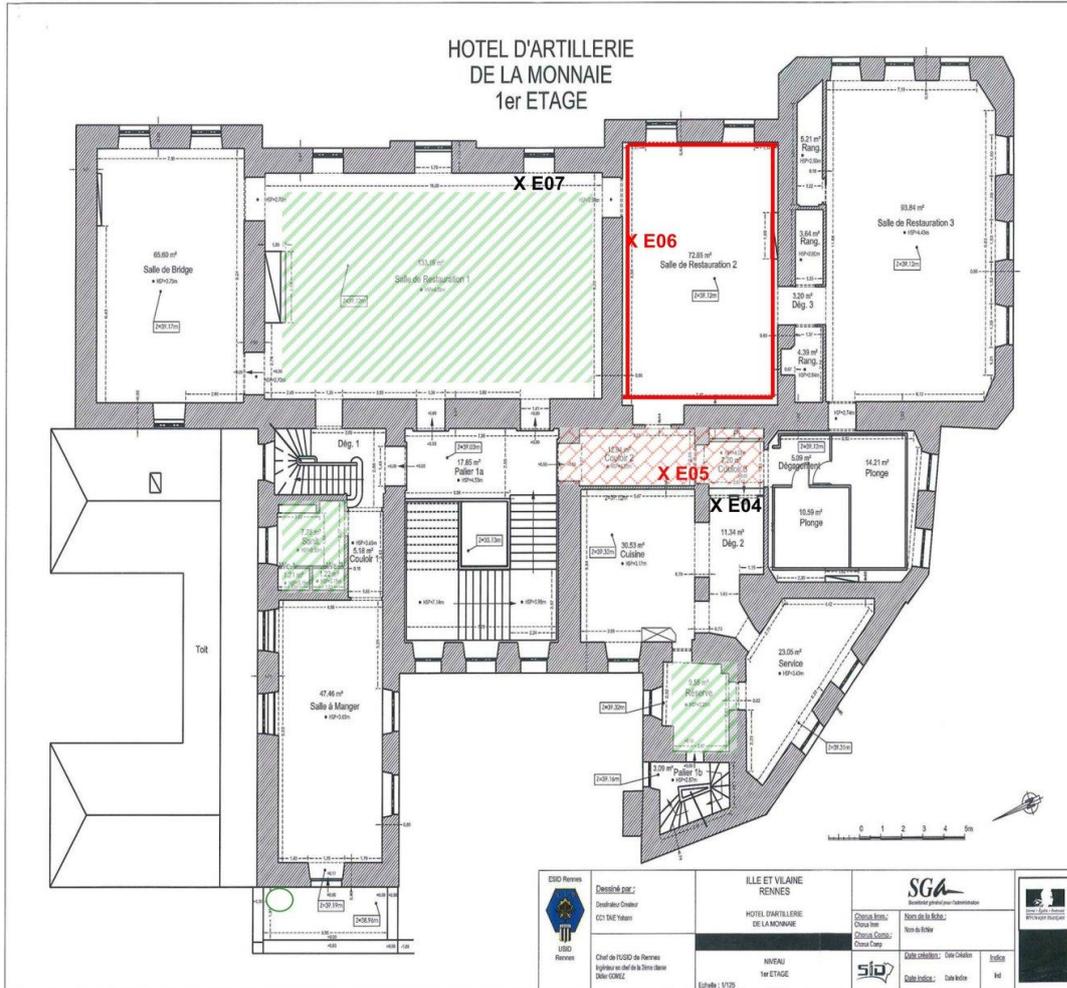
1er ETAGE

Signes graphiques utilisés	
X	Localisation de prélèvement Rouge Positif
—	Plaque murs partie basse en fibres-ciment AMIANTE
○	Conduits extérieur NON AMIANTE
▨	Dalles de sol AMIANTE
▨	Dalles de faux plafond NON AMIANTE

E04	Joint porte coupe feu 2 NON AMIANTE	E05	Dalle de sol sous sol souple AMIANTE
E06	Plaque partie basse murs AMIANTE	E07	Plaque allège fenêtre NON AMIANTE

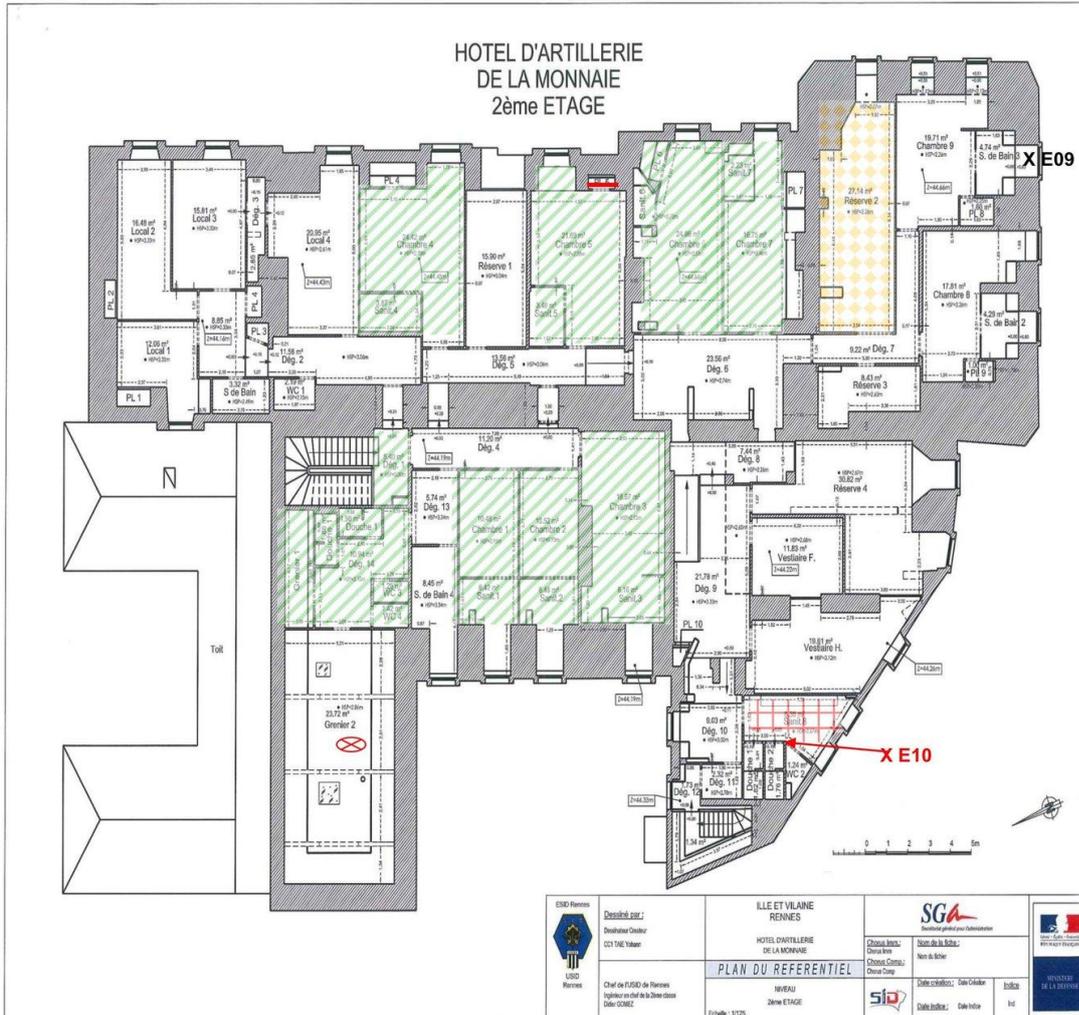
2ème ETAGE

Signes graphiques utilisés	
x	Localisation de prélèvement Rouge Positif
—	Plaque intérieur en fibres-ciment placard chambre 5 AMIANTE
⊗	Conduit en fibres-ciment AMIANTE
◆◆◆◆	Local inaccessible absence de clef RESERVE
▨	Dalles de faux plafond NON AMIANTE
⊕	Dalles de faux plafond AMIANTE

Identification prélèvements			
E10	Dalles faux plafond sanitaires 8 AMIANTE	E09	Calorifuge Salle de bain Chambre 9 NON AMIANTE

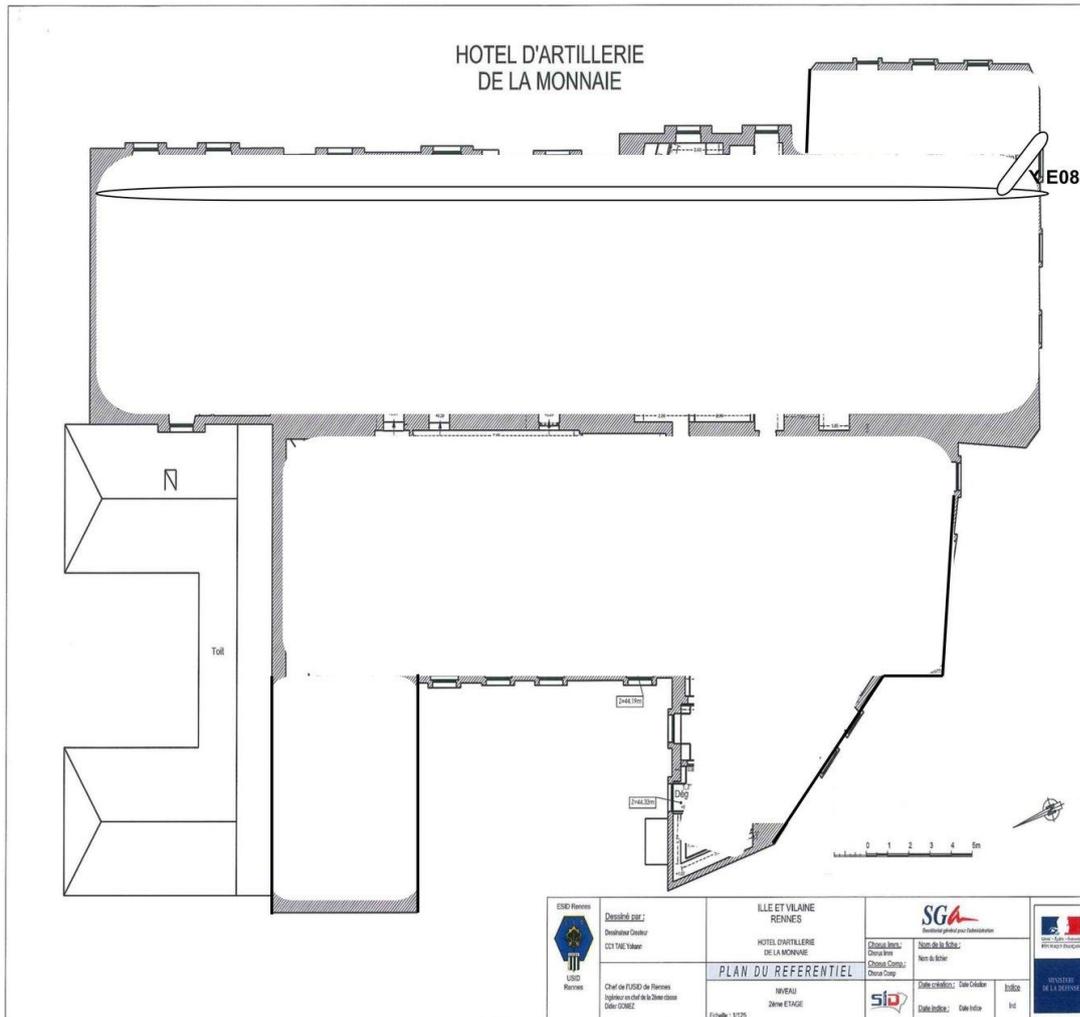
COMBLES

Signes graphiques utilisés	
X	Localisation de prélèvement Rouge Positif

E08	Calorifuge Grenier 3 NON AMIANTE
-----	-------------------------------------
