**CAHIER DES CHARGES**

**VALORISATION DU SITE HÔTEL D'ARTILLERIE**

**RENNES (35), 26 rue de la Monnaie**

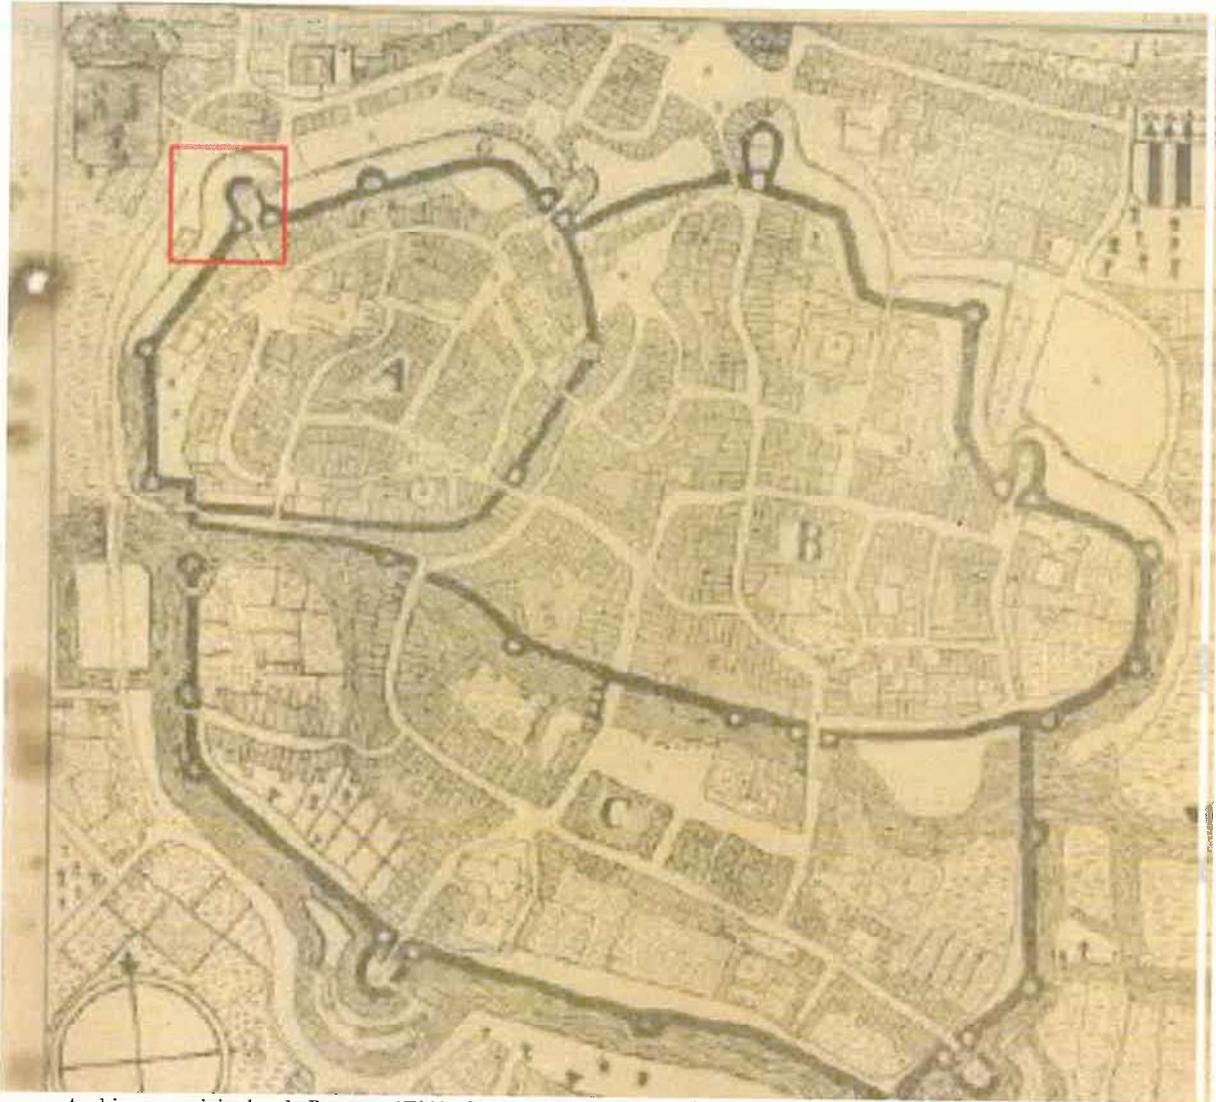
Archives municipales de Rennes, IFi43. Copie du plan d'Hévin fait vers 1663 (en rouge les Portes Mordelaises)  
 A-Vieille Ville (IIIe siècle) ; B-Ville Neuve (1421-1448) ; C-Nouvelle ville (1449-1476)

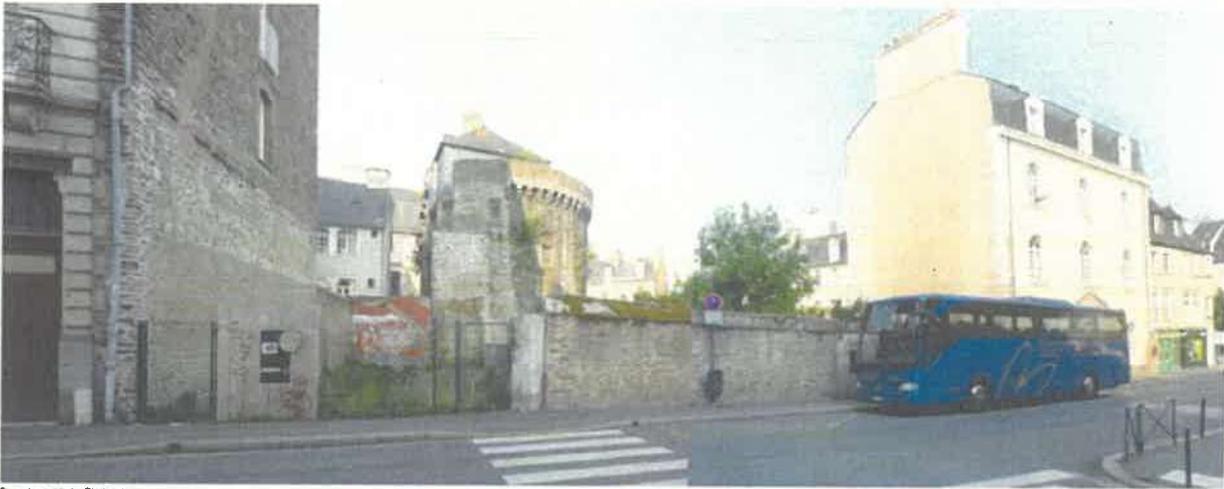
Rue de Juillet : État actuel

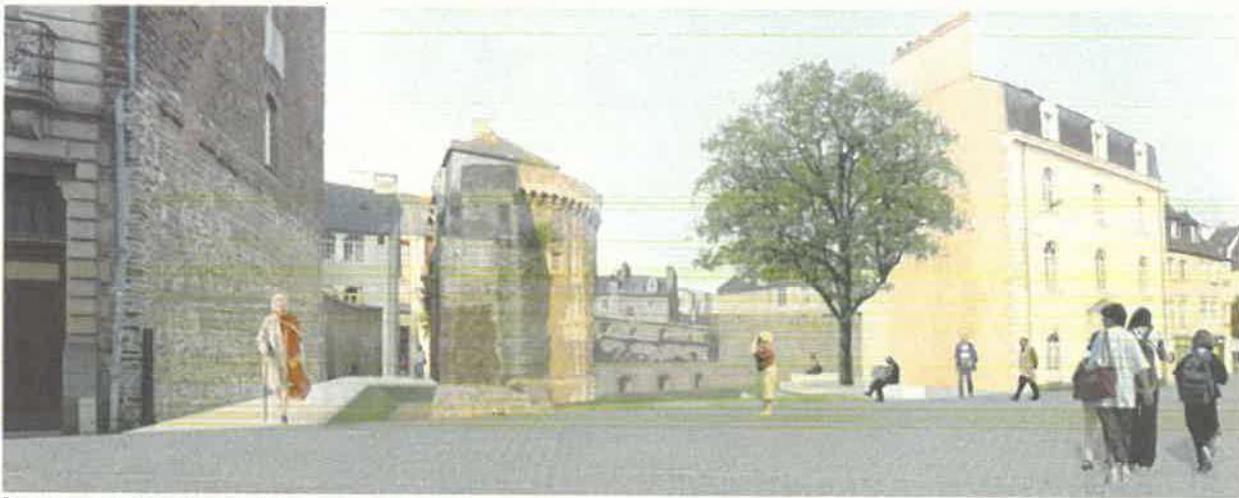
Couverture de la rue de Juillet sur les Portes Mordelaises

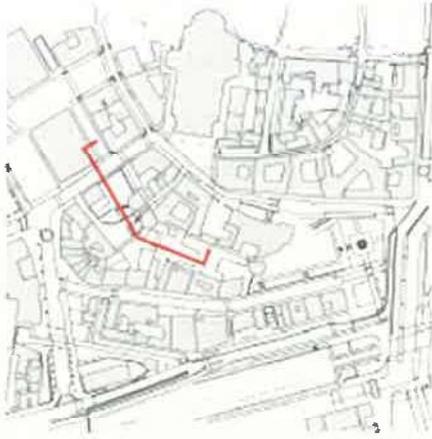
Coupe état projeté : Les niveaux de référence fixent l'histoire de la ville

- 0.00 - Niveau actuel (niveau de référence)
- 0.00 - Niveau actuel (niveau de référence)
- 0.00 - Niveau actuel (niveau de référence)

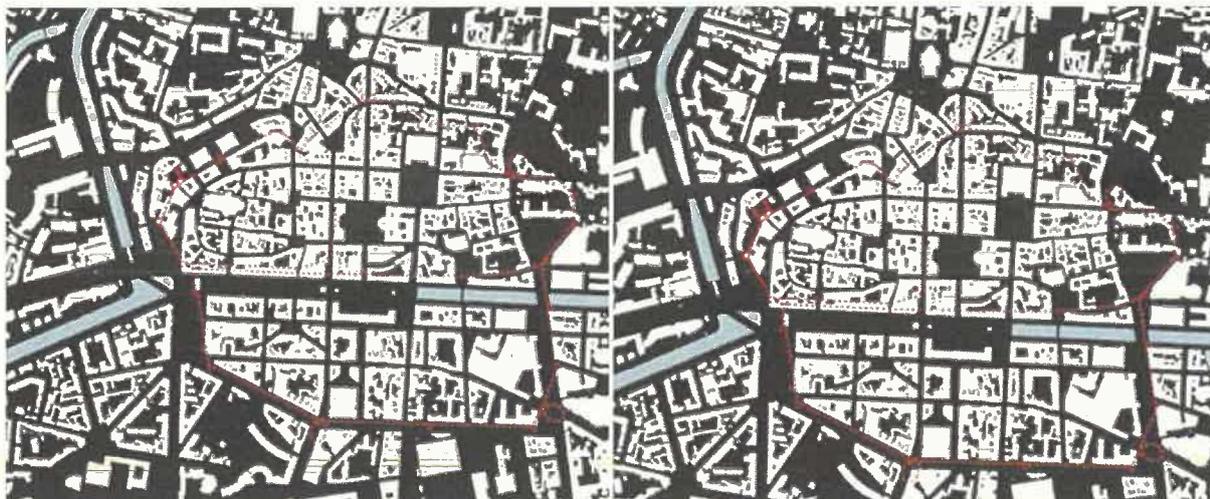
Les vides et les fortifications : état actuel

Les vides et les fortifications : état projeté

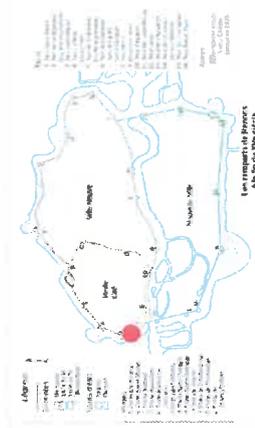
Figure 1 - Schéma des remparts de la ville

| Figure 1 - Schéma des remparts de la ville..... | 5 |

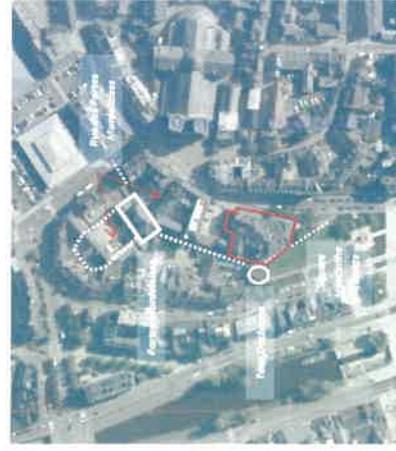
Figure 4 - Vue aérienne de l'îlot, en rouge l'immeuble étudié, en orange les portes Mordelaises et la tour Duchesne ; en pointillés le tracé du mur d'enceinte

| Figure 4 - Vue aérienne de l'îlot, en rouge l'immeuble étudié, en orange les portes Mordelaises et la tour Duchesne ; en pointillés le tracé du mur d'enceinte..... | 6 |

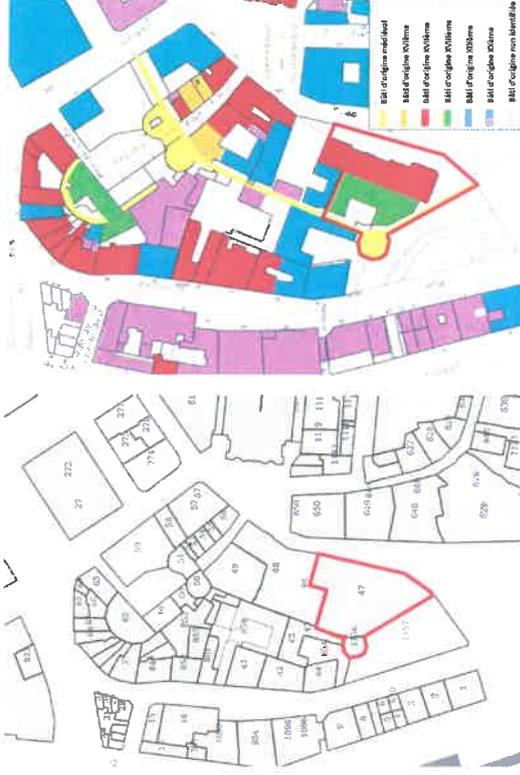
Figure 5 - Localisation de l'immeuble et de sa parcelle sur le parcellaire de l'îlot (source : geobretagne.fr) ; datation du bâti de la parcelle étudiée et de ses environnements - en jaune et orange : bâti médiéval / rouge : bâti d'origine XVIIe / vert : bâti d'origine XVIIIe / bleu : bâti d'origine XIXe / rose : bâti d'origine XXe (PSMV Rennes, source metropole.rennes.fr).

| Figure 5 - Localisation de l'immeuble et de sa parcelle sur le parcellaire de l'îlot (source : geobretagne.fr) ; datation du bâti de la parcelle étudiée et de ses environnants - en jaune et orange : bâti médiéval / rouge : bâti d'origine XVIIe / vert : bâti d'origine XVIIIe / bleu : bâti d'origine XIXe / rose : bâti d'origine XXe (PSMV Rennes, source metropolerennes.fr)..... | 7 |

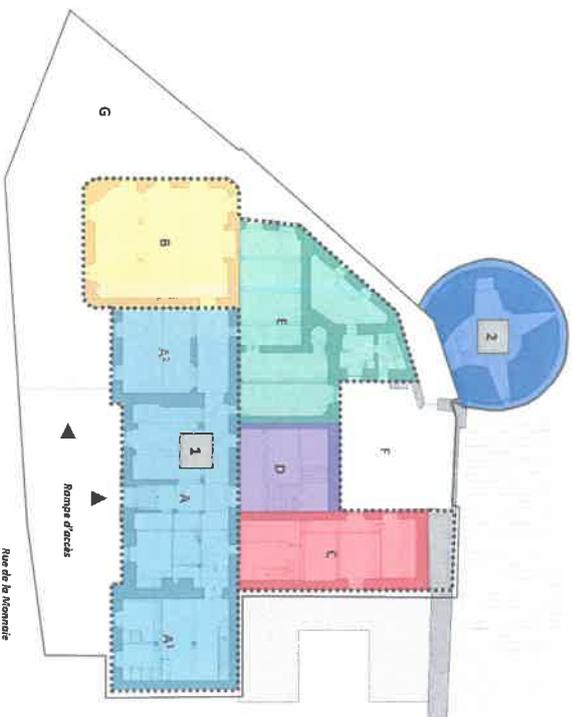
Figure 11 - Plan de l'ancien hôtel d'artillerie - rec-de chaussée ; répartition des différentes entités composant le site.

Le bâtiment dit de « l'hôtel d'artillerie » est issu de plusieurs campagnes de construction au fil des siècles (cf. chapitre 1, 2 « Histoire et évolution architecturale » du présent rapport) et se compose actuellement ainsi :

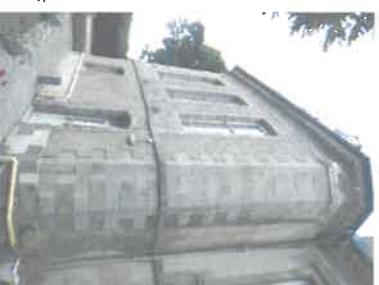
Figure 17 - Façade principale Est : façade du pavillon Sud B (F2).

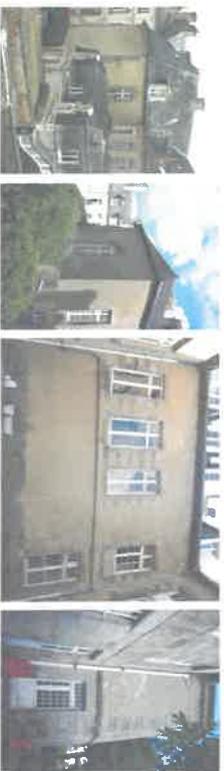
Figure 19 - Façade Ouest composée des façades : F12 de la façade arrière du pavillon Nord A1, F10 de l'aile Nord-Ouest C, F8 des extensions Sud-Ouest D et E et F4 du pavillon Sud B.

⇒ **F4** : façade en retour du pavillon Sud B, formant angle droit avec la façade **F5** et percée d'une porte en rez-de-chaussée permettant l'accès à l'ancien chemin de ronde.

Fissures verticales sur la face interne de la façade F8

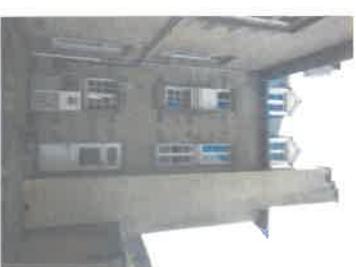
Figure 20 - Façade F7 - pan Sud dominant sur la cour.

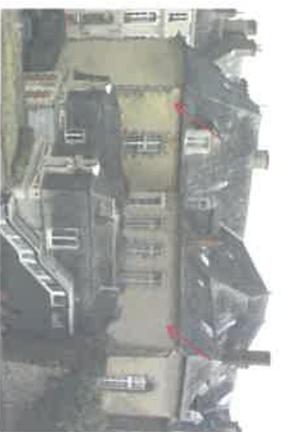
Figure 23 - Façade Nord composée des façades : F11 de l'aile Nord-Ouest C et F13 du pavillon Nord A1.

⇒ **F11** : façade correspondant au mur gouttereau Nord de l'aile Nord-Ouest C, percée de 3 travées à l'étage ; le rez-de-chaussée est aveugle suite à la construction de dépendances sur la cour de l'immeuble voisin durant la seconde moitié du XIXème siècle, mais il devait être à l'origine percé d'une porte au droit de la travée Ouest (présence d'une baie obturée dans une pièce du rez-de-chaussée).

A l'étage, bates rectangulaires à encadrements harpés et linteaux monolithes en pierre de taille de granit et calcaire (travée Est) ; menuiseries en bois à grands carreaux et à imposte (menuiserie Est sans imposte).

⇒ **F13** : façade / mur pignon Nord aveugle du pavillon Nord A1, donnant sur la cour de l'immeuble voisin (22 rue de la Monnaie). Façade couronnée d'une corniche à modillons en pierre de taille calcaire.

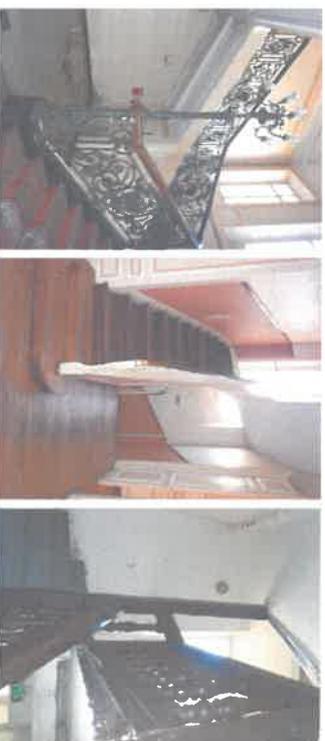
La distribution de l'immeuble est assurée par **3 cages d'escalier** : toutes les entités sont distribuées par la **cage d'escalier principale E1** (corps de logis D) **jusqu'au 1er étage**, l'accès aux combles est ensuite assuré par une **cage d'escalier secondaire E2** qui se situe dans l'aile Nord-Ouest (C). L'extension Sud-Ouest E dispose également d'une distribution qui lui est propre par le biais d'une **cage d'escalier secondaire E3**, un ancien escalier de service.

Figure 27 - Cage d'escalier principale E1

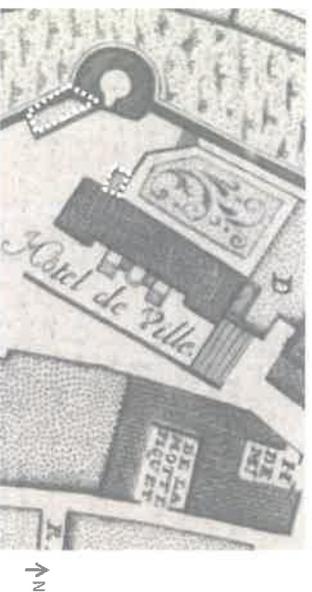
Figure 47 - Plan de la ville de Rennes, par Mr. F. FORÉSTIER après l'incendie du 22 Mars 1720, gravé à Rennes par Robinet en 1726 (source : archives.rennes.fr - 1F144)

Le plan Forestier nous montre l'aspect de l'immeuble, issu de la reconstruction de 1695, avant la cession aux Etats. Il se compose alors d'un corps de logis principal précédé d'un large perron et flanqué de deux pavillons en léger retrait. L'accès à l'hôtel se fait par une terrasse accessible depuis un emmarchement jouxtant l'ancienne chapelle Notre-Dame de la Cité. Un jardin occupe l'emplacement entre le chemin de ronde du rempart et l'hôtel de Ville ; au Sud-Ouest une petite construction est adossée au pavillon Sud et une seconde est accolée à la tour Du Chesne et au rempart (en pointillés orange).

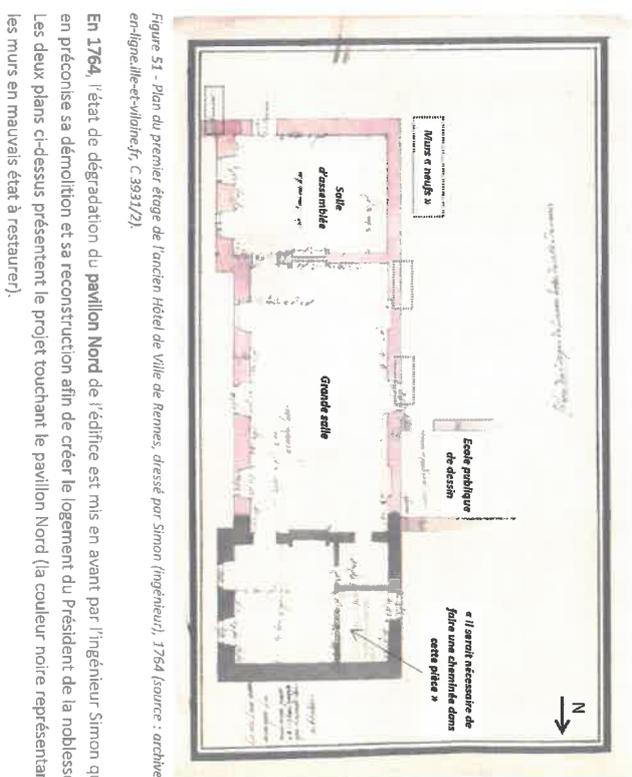
Figure 51 - Plan du premier étage de l'ancien Hôtel de Ville de Rennes, dressé par Simon (ingénieur), 1764 [source : archives-en-ligne-ille-et-vilaine.fr, C.39312].

En 1764, l'état de dégradation du pavillon Nord de l'édifice est mis en avant par l'ingénieur Simon qui en préconise sa démolition et sa reconstruction afin de créer le logement du Président de la noblesse. Les deux plans ci-dessus présentent le projet touchant le pavillon Nord (la couleur noire représentant les murs en mauvais état à restaurer).

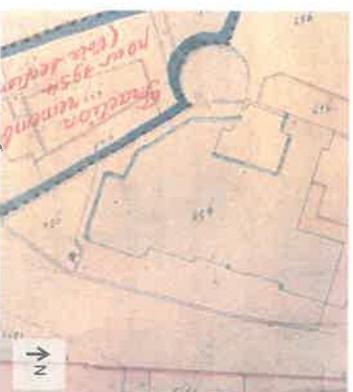
Figure 54 - Cadastre de 1842, section AS de l'Hôtel de Ville (source : archives-en-ligne-ille-et-vilaine.fr - Rennes G/2).

Le cadastre de 1842 montre que l'édifice n'a connu aucun changement hormis la création du mur de soutènement au droit de la terrasse Sud et le long de la rampe longeant la rue de la Monnaie.

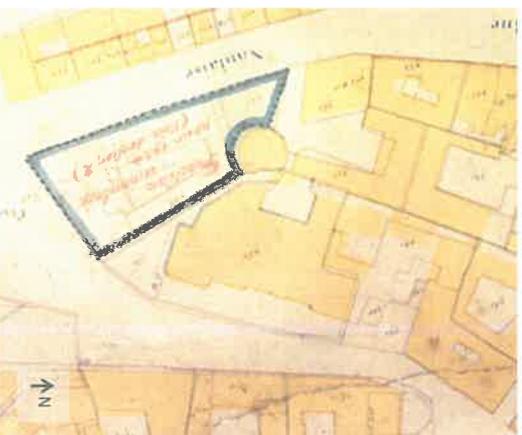
Figure 56 - Superposition du cadastre de 1842 au cadastre actuel (bâti en jaune), (source : geobretagne.fr)

Ainsi, la parfaite superposition du cadastre actuel au cadastre de 1842 démontre que l'édifice nous est parvenu dans son état fin XVIII<sup>ème</sup> siècle.

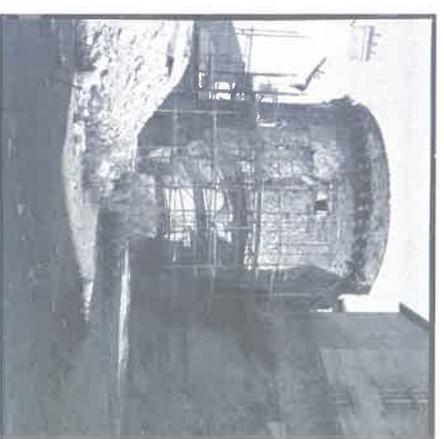
Un cliché réalisé à cette occasion montre que l'édifice jouxtant la tour au Sud a été supprimé. Il atteste par ailleurs de l'état de vétusté de l'édifice. Celui-ci semble dépourvu des différents équipements apportés durant le XIXème siècle cités plus haut. De nombreuses reprises de maçonnerie et des ouvertures peuvent laisser supposer la présence antérieure de l'escalier et les communications créées avec les anciennes constructions voisines.

Figure 68 - Restauration de la tour Duchesne, 1966, cliché Charles Bernoy [source : collections.musee-bretagne.fr].

Lors de cette campagne de restauration, les travaux ont porté sur la reprise du parement extérieur et sur des travaux en sous-sol et au rez-de-chaussée.

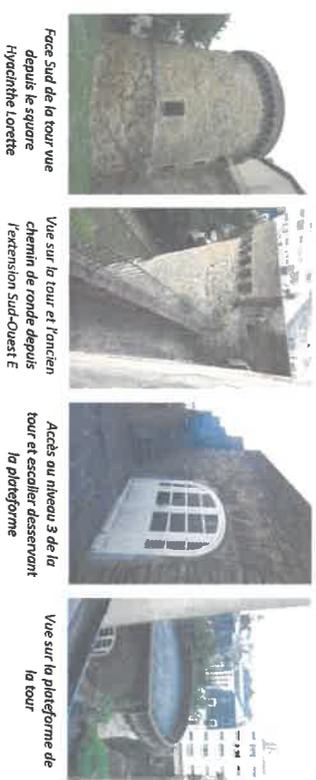
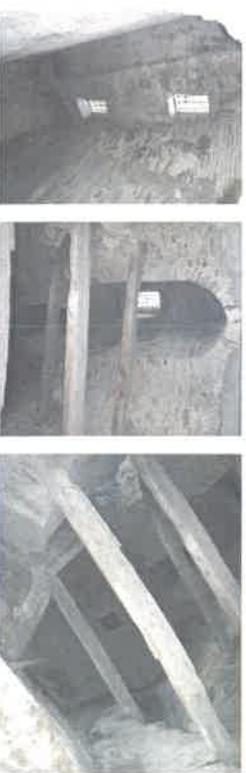
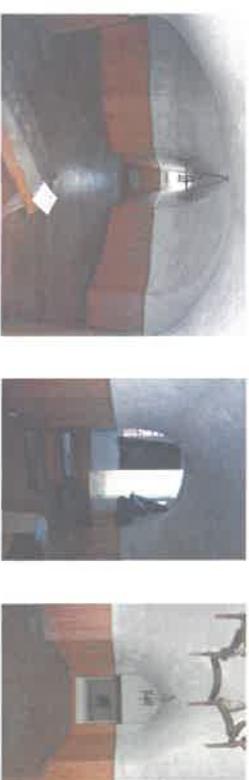
Figure 71 - Divers détails de la Tour Duchena.

Face Sud de la tour vue depuis le square Hyacinthe Lorette

Vue sur la tour et l'ancien chemin de ronde depuis l'extension Sud-Ouest E

Accès au niveau 3 de la tour et escalier desservant la plateforme

Vue sur la plateforme de la tour

Vues intérieures des niveaux inférieurs de la tour depuis le niveau 3

Niveau 3 situé sous la plateforme

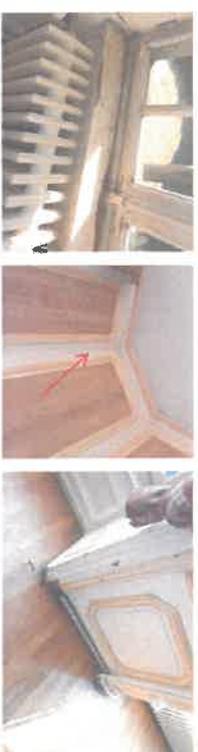
Trace d'humidité en opput de fenêtre (peinture écaillée...)

Fissure à la jonction des panneaux de lambris et de la corniche

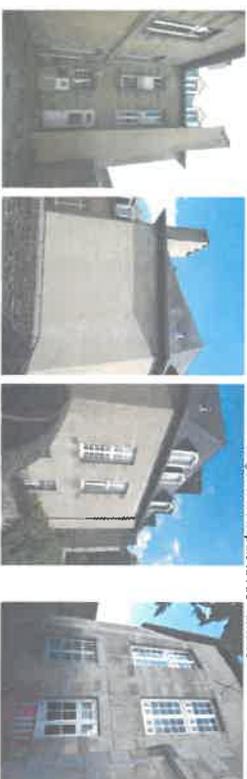
Façade Nord sur cour (F7)

Façade Sud à 2 ponts (F5)

Purge totale de l'enduit hydraulique ; traitement des soubassements ayant subis les infiltrations, toutes reprises des structures en maçonnerie fragilisées, remallage des fissures compris coullage pour reconstruction de la maçonnerie, reblavage ou agrafage des linteaux, brossage des pierres de taille, traitement biocide, la mise en œuvre d'un enduit ou mortier de chaux et d'un badigeon à la chaux.

Contôle de l'évolutivité des fissures observées ; suivre le projet choisi pour le bâtiment Il sera nécessaire de se rapprocher d'un bureau structure afin de réaliser une étude géotechnique et de prendre en compte la reprise des fondations potentielles suivant les modifications engagées.

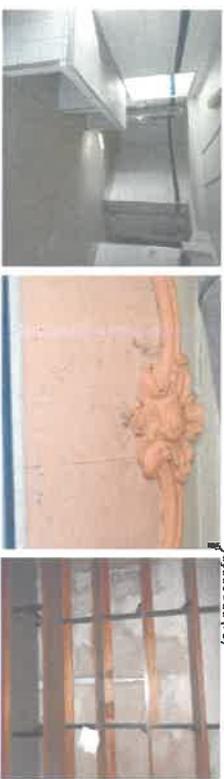
Traces d'humidité au droit des boîtes de soulèvement de la façade sud (F5)

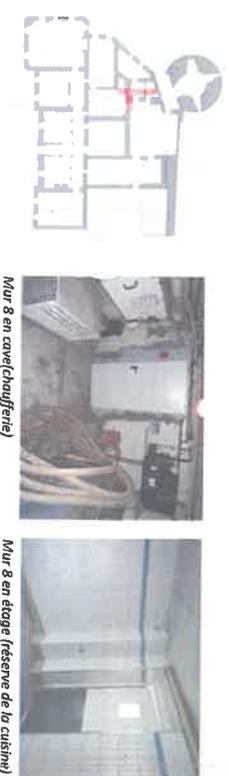
Mur 8 en cave (chauffière)

Mur 8 en étage (réservé de la cuisine)

Remontées capillaire importantes au niveau des caves ; revêtements intérieurs variés liés aux équipements techniques de cette aile.

Tous murs de refends : **contrôle régulier de l'état des ouvrages et de l'évolutivité potentielle des désordres relevés dans le cadre de la présente étude.**

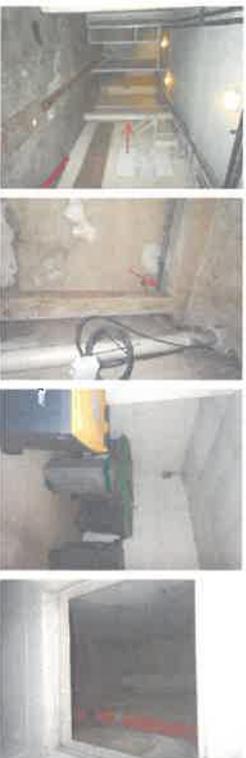
Plancher haut en béton sur système de poteau/poutre en béton

Plancher haut du local poubelle supporté en béton, recouvert d'un faux-plafond en dalles amovibles ; poteau béton derrière une cloison rapportée

Relevement du sol du sous-sol : chape béton présentant des traces d'humidité du fait du manque de perméabilité du matériau et entraînant également des remontées capillaires sur les murs périphériques

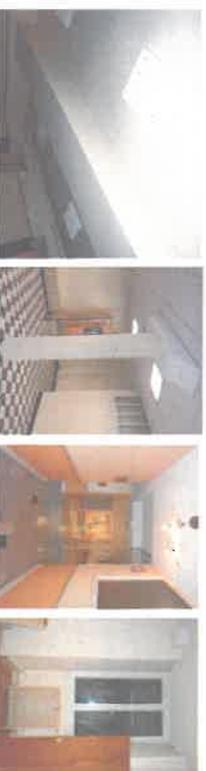
RdC, pavillon A<sup>2</sup> : Plancher haut en bois recouvert d'un doublage en plâtre avec poutres mâtrées coiffées

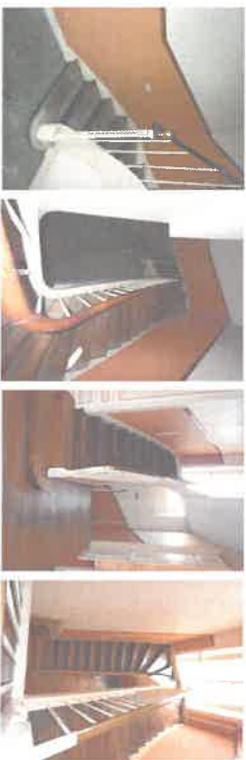
1<sup>er</sup> volée d'escalier : départ de rampe en fonte moulée. Départ de la 2<sup>ème</sup> volée d'escalier depuis le palier de repos du

**Etat / Désordres relevés :** Etat moyen à correct de l'escalier et des paliers. Suppression d'éléments d'origine (rampe, main courante).

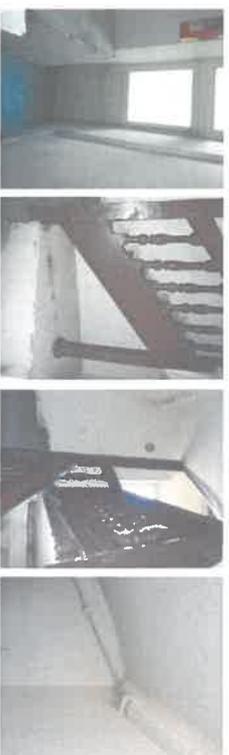
Accès depuis la cour

Intériorité par un emmarchement en béton

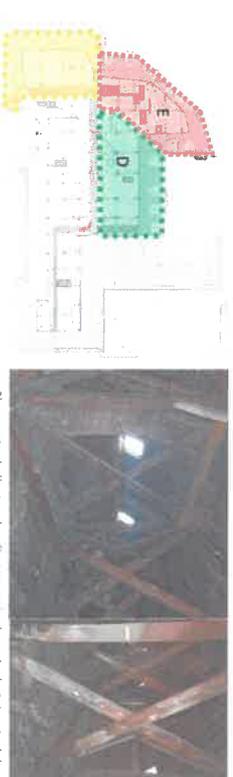
Charpente de l'extension D composée de croix de croix de Saint-André longitudinales et transversales

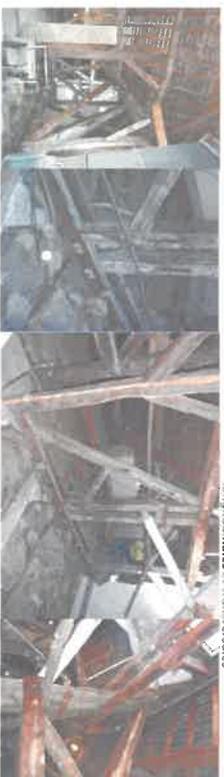
Jonction entre les charpentes des extensions D et E, point noue

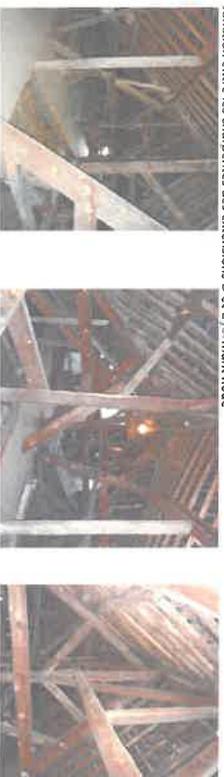
Charpente du Pavillon Sud B composée de 3 fermes, tirant subi de grosses reuses avec tirant de pièce d'assemblage reliés aux autres entités

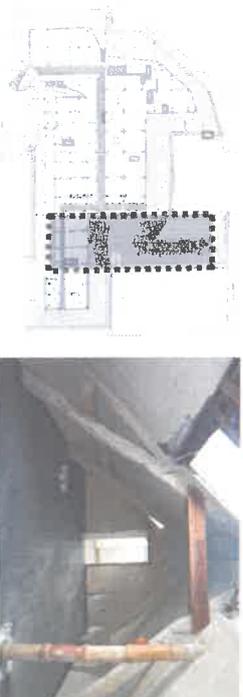
Charpente de l'allée Nord-Ouest C en partie apparente

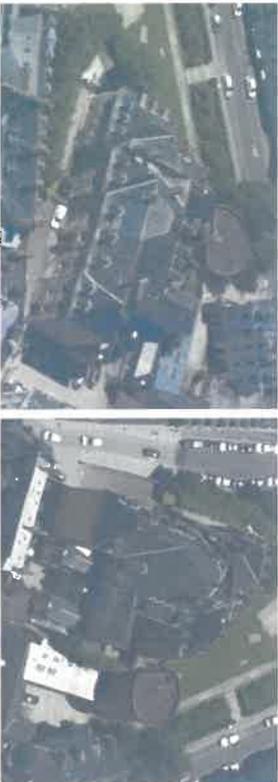
Vue générale Est - rue de la Monnaie

Vue générale Nord

Vue générale Ouest

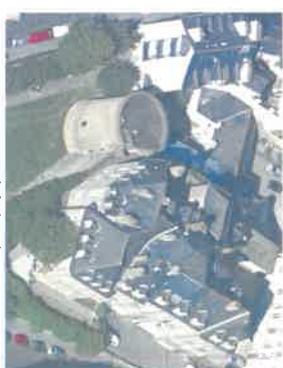
Vue générale sud

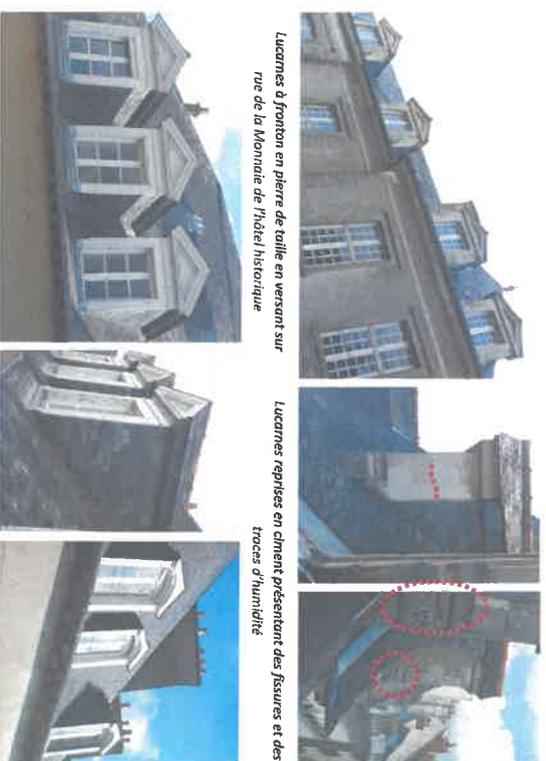
Plan de toiture avec référencement des lucarnes et des fenêtres de toit

Lucarnes à fronton en pierre en versant sur rue de la Monnaie de l'hôtel historique

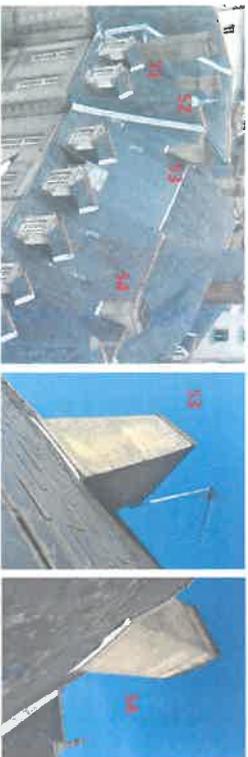
Souches de cheminée du corps de logis principal A et des pavillons A-A2

Souches S3 et S4 du corps de logis principal A

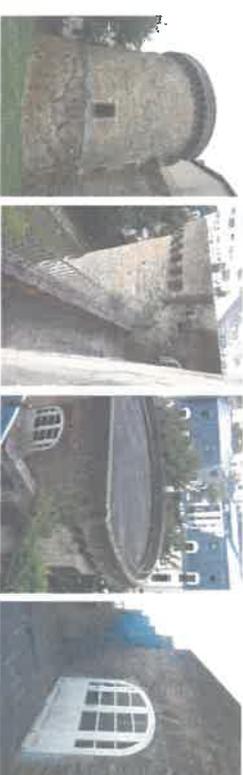
Tour Duchesne vue depuis les anciennes douves (actuel square Hyacinthe Lorette)

Machicoulis en couronnement de l'édifice

Tour surmontée d'une terrasse réalisée en chape béton

Accès au niveau supérieur et escalier extérieur desservant la terrasse

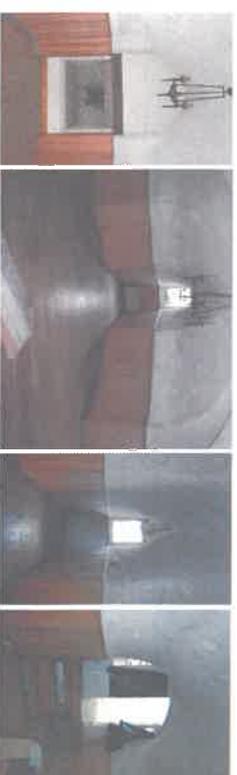
Niveaux supérieur aménagé au XXème sur un plancher béton

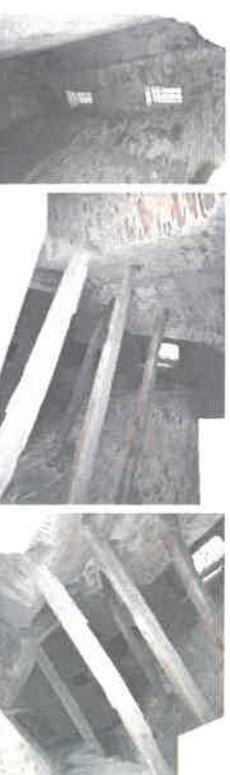
Niveaux inférieurs de la tour : maçonnerie éventrée, absence de planchers

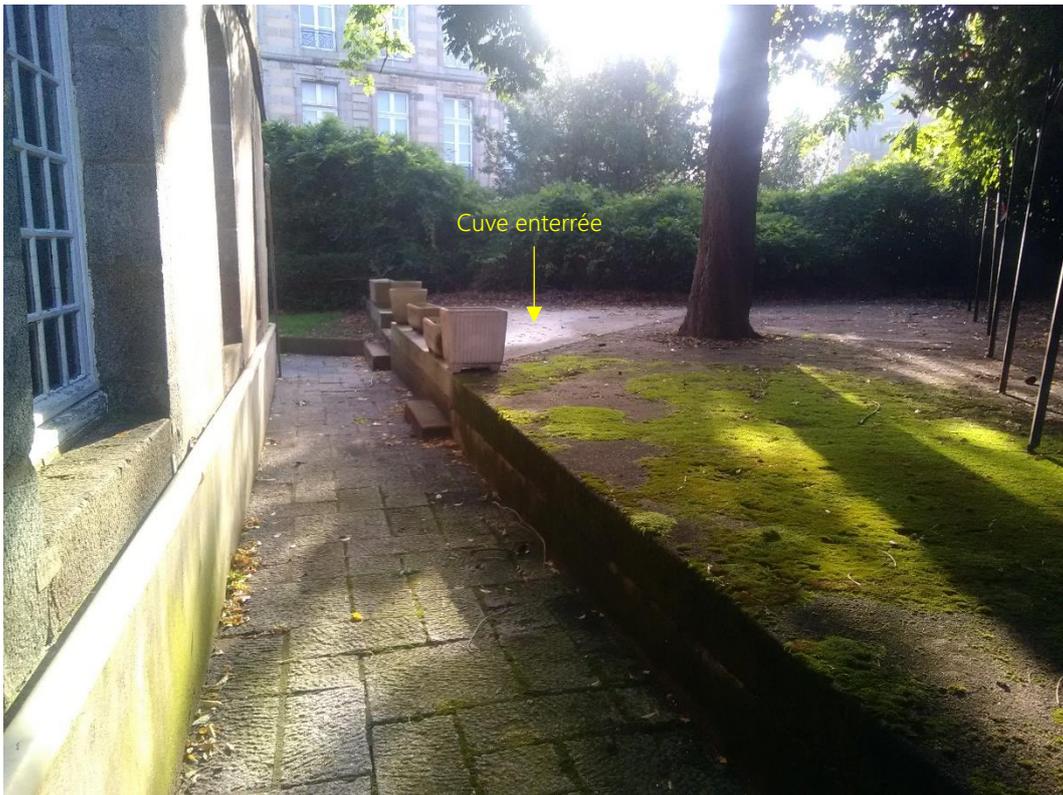
*Photographie n° 1 : Vue de la terrasse en partie Sud du site et en direction de l'Est*

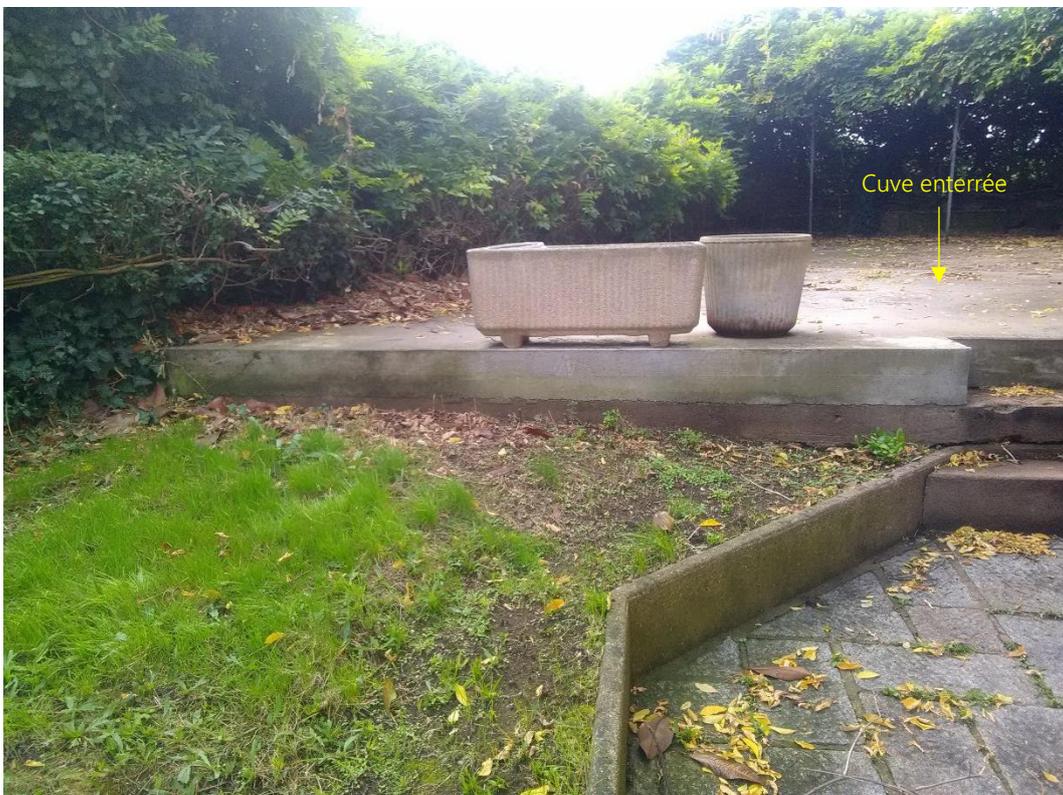
*Photographie n° 2 : Vue de la terrasse en partie Sud du site et en direction de Sud*

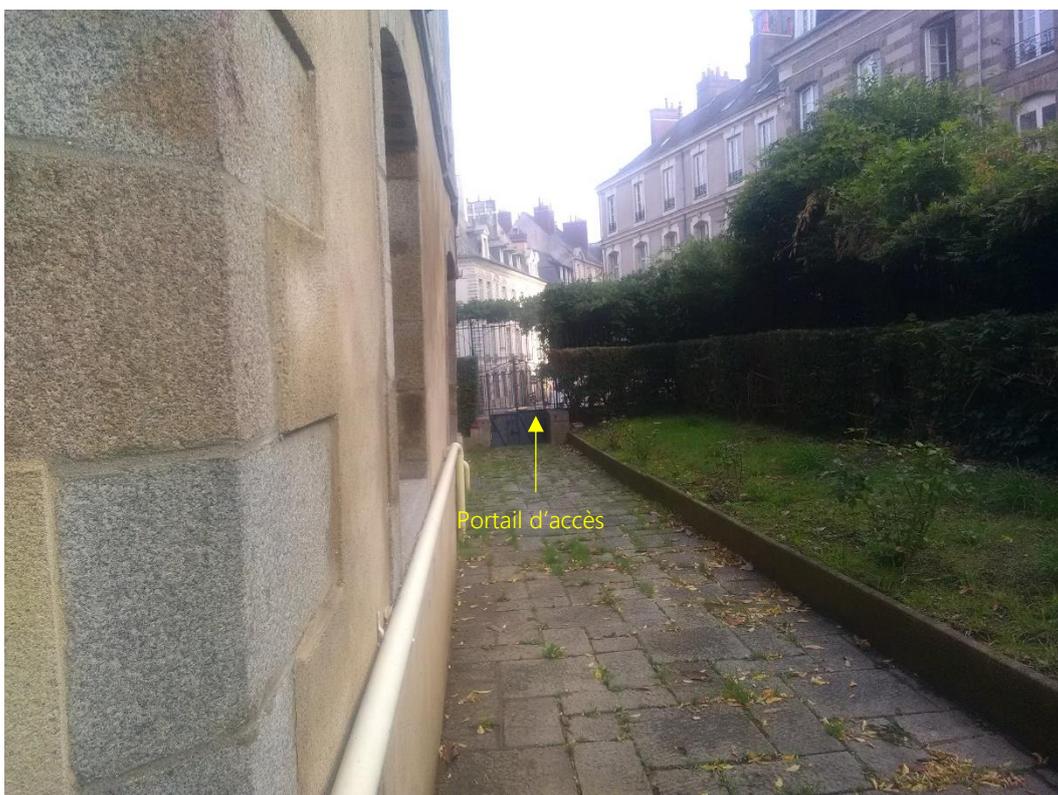
*Photographie n° 3 : Vue de l'accès à la terrasse en bordure Est du site et en direction du Nord*

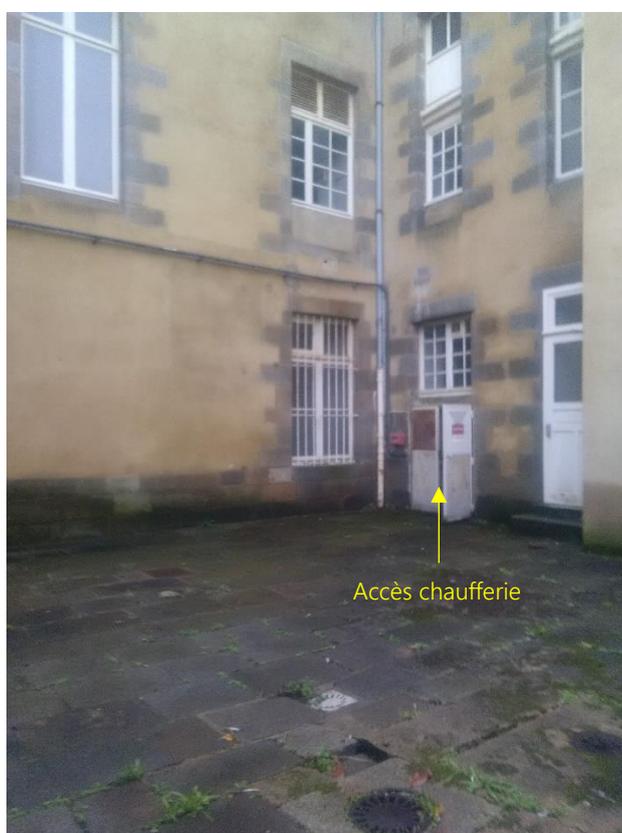
*Photographie n° 4 : Vue de l'accès à la chaufferie en partie Ouest du site et en direction du Sud*
