Hôtel d'Artillerie – 26 rue de la Monnaie

B1506

Diagnostic du clos et couvert – Février 2017

DIAGNOSTIC DU CLOS ET COUVERT

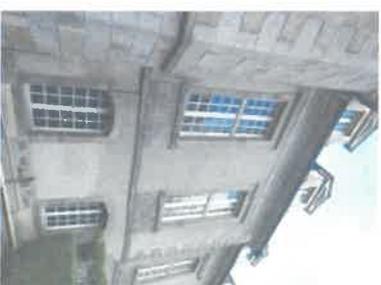
Figure 16 - Façade principale Est : façade de l'ancien hôtel de ville (F2).

Façade Est (F2) : nombreuses fissures au niveau des linteaux, allèges et de la corniche

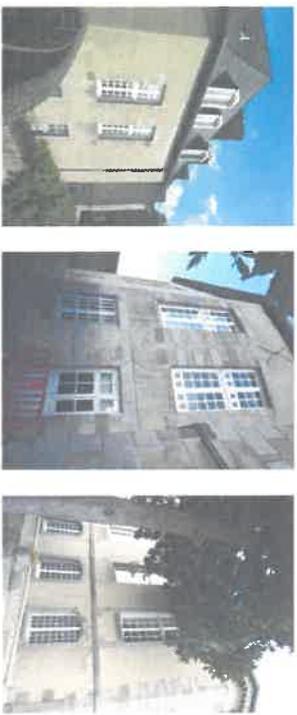
Figure 18 - Façade Sud constituée de la façade F3 du pavillon Sud B et F5 de l'extension Sud-Ouest E.

Façade Sud (F3) : traces d'humidité / ruisselement d'eau et fissures sur l'enduit de subsassement

Nombreuses fissures sur la façade Sud (F5)

Traces d'humidité au droit des boîtes de soulèvement de la façade Sud (F5)

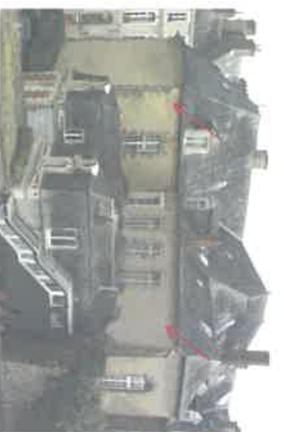
Figure 23 - Façade Nord composée des façades : F11 de l'aile Nord-Ouest C et F13 du pavillon Nord A1.

Enduit hydraulique en revêtement intérieur laissant apparaître des traces d'humidité sur la façade Nord (F11)

Partie basse de la maçonnerie de l'alle Nord non connue en raison de la dépendance des voisins et du rempart. Altération très importante de la partie haute en raison des rejaillements du toit de ladite dépendance (nombreuses fissures de l'enduit qui présente également de nombreuses zones d'humidité (sur la face extérieure et intérieure)).

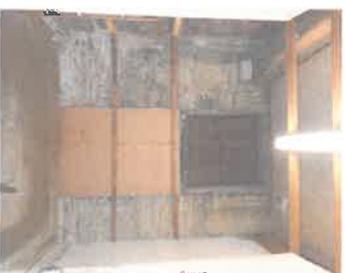
⇒ **F11** : façade correspondant au mur gouttereau Nord de l'aile Nord-Ouest C, percée de 3 travées à l'étage ; le rez-de-chaussée est aveugle suite à la construction de dépendances sur la cour de l'immeuble voisin durant la seconde moitié du XIXème siècle, mais il devait être à l'origine percé d'une porte au droit de la travée Ouest (présence d'une baie obturée dans une pièce du rez-de-chaussée).

Figure 24 - Aile Nord-Ouest C - rez-de-chaussée : ancienne baie obturée suite à la construction d'un immeuble sur la parcelle voisine.

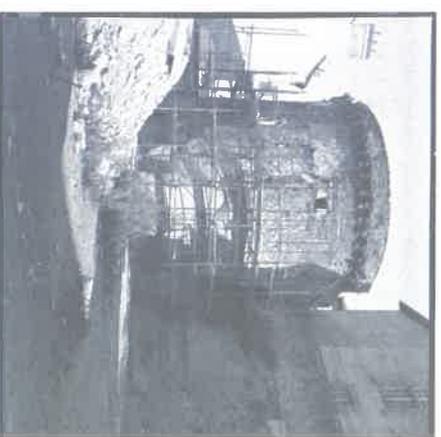
Figure 68 - Restauration de la tour Duchesne, 1966, cliché Charles Bernoy [source : collections.musee-bretagne.fr].

Un cliché réalisé à cette occasion montre que l'édifice jouxtant la tour au Sud a été supprimé. Il atteste par ailleurs de l'état de vétusté de l'édifice. Celui-ci semble dépourvu de différents équipements apportés durant le XIXème siècle cités plus haut. De nombreuses reprises de maçonnerie et des ouvertures peuvent laisser supposer la présence antérieure de l'escalier et les communications créées avec les anciennes constructions voisines.

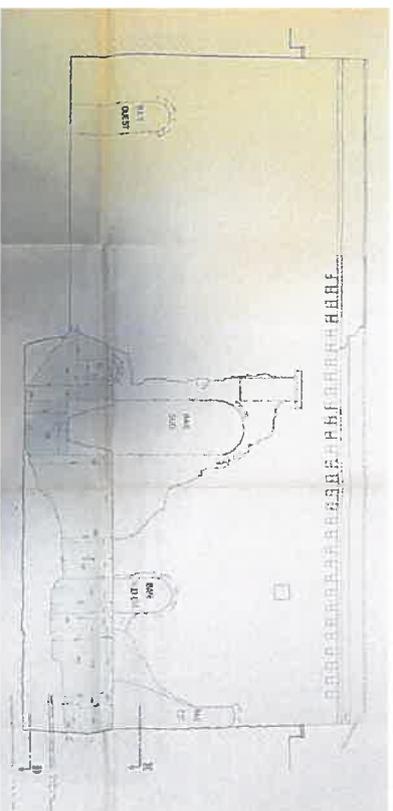
Figure 69 - Reprise du parement extérieur et travaux en sous-sol, élévation extérieure développée, Cornon A.C.M.I.H, 1967 (source : UDAP 35).

Les plans dressés à cette occasion nous permettent de mieux appréhender l'état de l'édifice avant sa restauration et de connaître les différentes interventions effectuées. Fortement dégradées, les maçonneries étaient percées de quatre baies principales en arc plein-cintre et de hauteur différente, accompagnées de deux ouvertures plus modestes (la première jouxtant la baie Sud, la seconde au-dessus de la baie Sud-Est).

On peut supposer que parmi ces ouvertures les baies Sud et Est communiquaient à l'origine avec les constructions existantes, d'autant plus que la maçonnerie présentait à l'Est un éventrement (que l'on retrouve également sur le cliché datant de 1966).

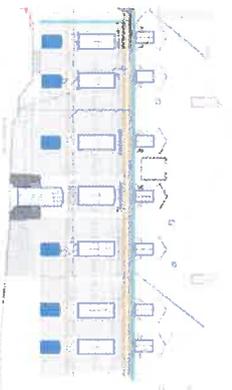
Elevation Est F1 : repérage des pathologies

Façade Est F1 - bois F 01 et F 02 : fissure des linteaux, appuis et allège.

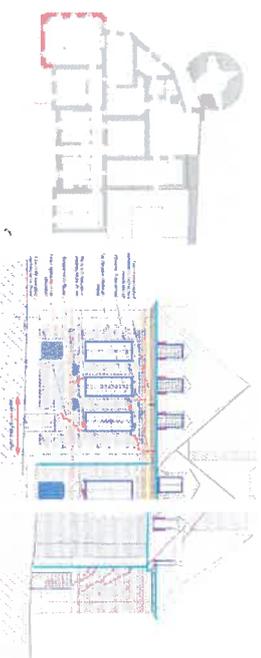
Elevations Est F3 et Ouest F4 - repérage des pathologies

Nombreuses fissures de l'enduit

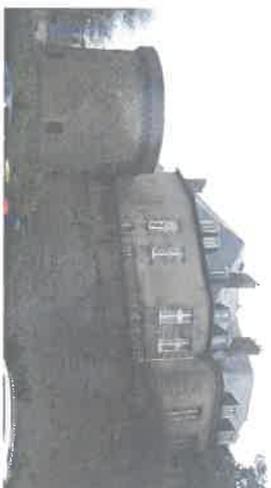
Vue générale depuis la rue Nantaise

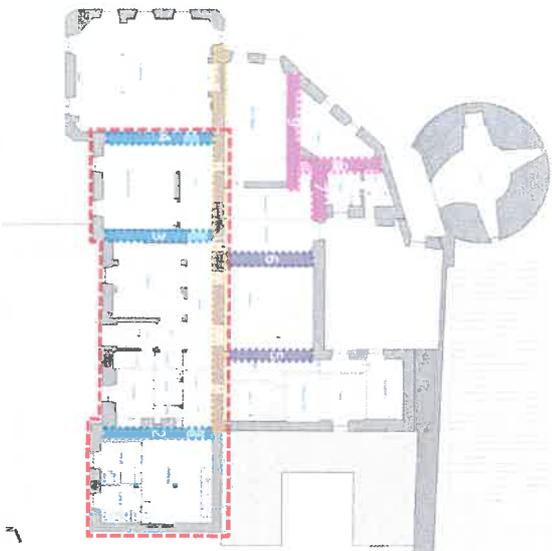
Plan du rez-de-chaussée - repérage des refends : en bleu les refends transversaux Ouest-Est ; en orange le refend longitudinal Nord-Sud ; en rouge la structure originelle.

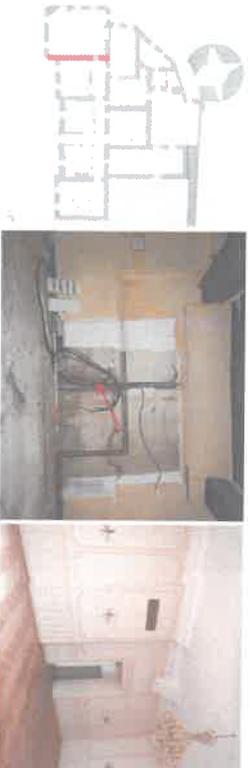
⇒ **Mur refend 4 (transversal Ouest-Est)**

Trace d'un ancien équipement au rez-de-chaussée du pavillon Sud B, mur doté de divers réseaux

Refend revêtu de lambris XIXème en fibres de bois, cheminée coffrée

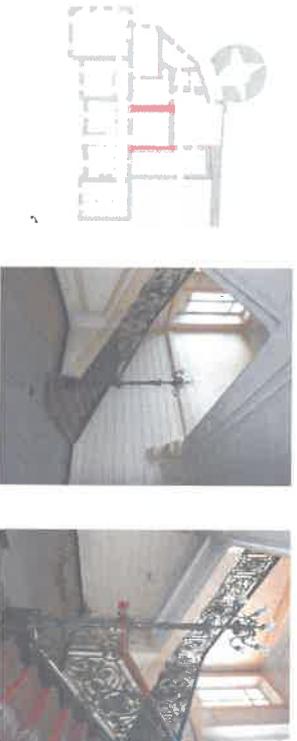
⇒ **Murs refends 5 et 6 (transversaux Ouest-Est)**

Mur 5

Mur 6

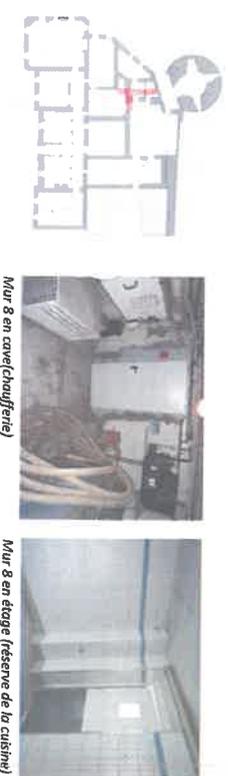
⇒ **Murs refends 7 et 8 (transversal Ouest-Est et Nord-Sud)**

Mur 8 en cave (chauffière)

Mur 8 en étage (résine de la cuisine)

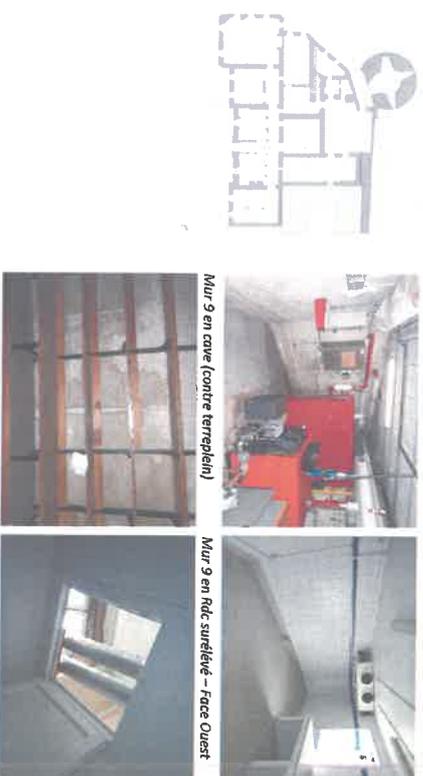
⇒ **Mur refend 9 (transversal Nord-Sud)**

Mur 9 en cave (contre terreplein)

Mur 9 en RdC surélév. – Face Ouest

Etat de la maçonnerie de certains refends méconnu en raison de doublage suite à des remaniements récents : aménagement des cuisines au Sud du refend longitudinal ; panneaux de lambris XXème en fibre de bois coiffant le mur et la cheminée du refend transversal du corps principal A et du pavillon Sud A2. **Humidité des murs de soubassement au sous-sol enterré subissant toutes les infiltrations du terre-plein,** renforcée par la présence d'une chape ciment entraînant un défaut de perméabilité du mur (efflorescences / écailage de la peinture) ; traces d'humidité sur le mur de refend transversal du corps de logis principal et du pavillon A¹ probablement dues à des infiltrations de la pièce d'eau située au droit de ce refend au niveau supérieur.

Fissuration / désassemblage des lambris muraux ou habillages de cheminées sur l'ensemble des refends, probablement engendrée par le tassement différentiel (notamment dans la partie Sud de l'édifice) ; par ailleurs certaines cheminées des refends transversaux du pavillon Sud A² ont été coiffées (conservation des différentes entités non confirmée suite à l'absence de sondage).

Tous murs de refends : **contrôle régulier de l'état des ouvrages et de l'évolutivité potentielle des désordres relevés dans le cadre de la présente étude.**

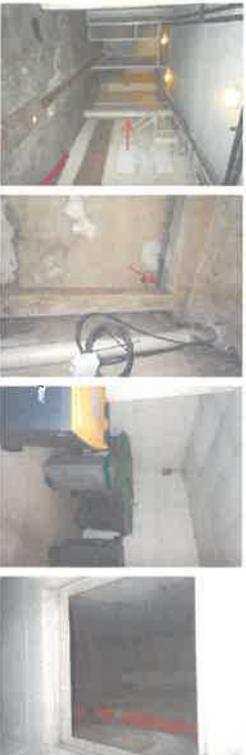
⇒ **Plancher haut et bas de la cave Nord :**

Plancher haut en béton sur système de poteau/poutre en béton

Plancher haut du local poubelle supporté en béton, recouvert d'un faux-plafond en dalles amovibles ; poteau béton derrière une cloison rapportée

Relevement du sol du sous-sol : chape béton présentant des traces d'humidité du fait du manque de perméabilité du matériau et entraînant également des remontées capillaires sur les murs périphériques

Etat médiocre du sol, **chape ciment vétuste** (altérations dus à une forte humidité et/ou défaut de mise en œuvre), et dont l'existence génère des remontées d'humidité dans les murs maçonnés périphériques dus à l'étanchéité de la chape.

Plancher haut des caves : suppression de la chape ciment et mise en œuvre d'une dalle drainante/ventilée ou autre complexe de sol perspirant et adapté au futur usage des lieux
Plancher haut des niveaux courants : contrôle régulier de l'état des ouvrages et de l'humidité potentielle des désordres relevés dans le cadre de la présente étude ; suivre projet envisagé ; prise en compte de la surcharge des planchers (ex. : plancher des combles non destinés à être réaménagés comme tels) ; travaux possibles de renforts ponctuels.

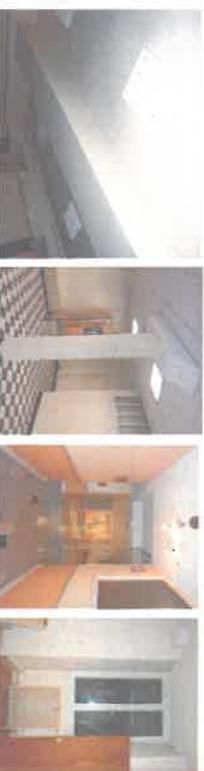
⇒ **Plancher du rez-de-chaussée et des étages courants :**

RdC, pavillon A² : Plancher haut en bois recouvert d'un doublage en plâtre avec poutres mâtrées coiffées

RdC, pavillon A¹ : Sous-face du plancher en dalle faux-plafond, poteau de renfort coiffé

RdC, corps de logis A : Plancher avec coffrage en plâtre

RdC, corps de logis A : Plancher avec coffrage en plâtre, supporté en bois du fait de la présence de corbeaux en bois

État / Désordres relevés : Etat non parfaitement connu des planchers qui sont pour la plupart doublés (notamment au rez-de-chaussée). Au droit du pavillon Sud, fracture et fissure horizontales repérées sur les poutres maîtresses centrales au rez-de-chaussée, fracture renforcée par un fer plat (renforcée par les poteaux en bois). Chapes ciment vétustes (altérations dues à une forte humidité et/ou défaut de mise en œuvre), et dont l'existence génère des remontées d'humidité dans les murs périmétriques maçonnés.

Affaiblissement ponctuel du plafond et traces d'humidité/infiltrations locales, au niveau des combles liés à des défauts d'étanchéité (couverture pour l'essentiel).
Fissures en plafond plâtre à contrôler pour en déterminer la gravité (fissures superficielles de l'enduit ou fissures engendrées par le fléchissement (dû à une surcharge du type aménagement des combles et/ou le mauvais état des solives de planchers) ; apport non efficient d'un faux-plafond isolant en sous-face du plancher de la pièce principale du corps de logis A.

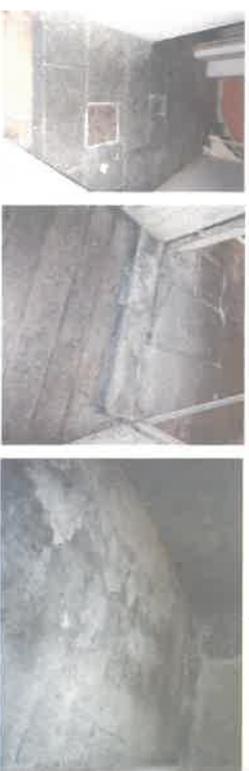
Dallage granit au sol - Aile Nord Parquet à lames larges - Aile Nord

Chape ciment dans la pièce Nord- Ouest

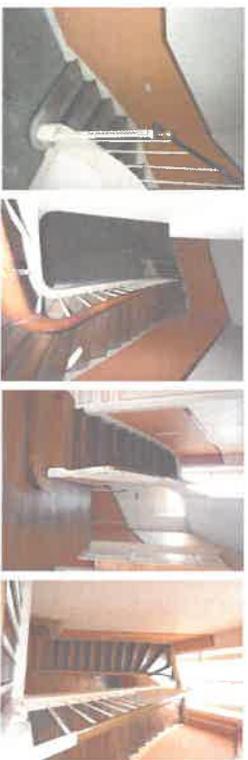
⇒ Cage d'escalier E2

1^{er} volee d'escalier : départ de rampe en fonte moulée

Etat / Désordres relevés : Etat moyen à correct de l'escalier et des paliers. Suppression d'éléments d'origine (rampe, main courante).

Escalier et paliers : contrôle des ouvrages d'échiffre des cages ; réparations ponctuelles en E3 ; quelques greffes sur les mains courantes et contôle/refixation en recherche des balustres tournés

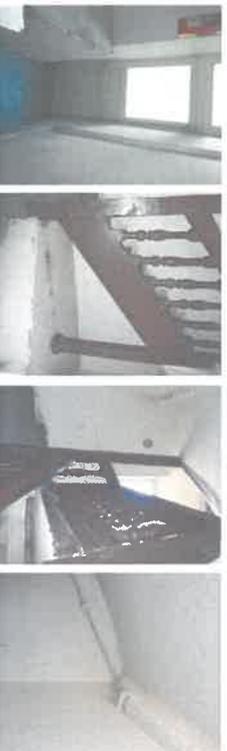
⇒ Cage d'escalier E3

Accès depuis la cour intérieure par un emmarchement en béton

Escalier reposant sur un soubassement en béton

Etat / Désordres relevés : Etat moyen de la cage d'escalier dû au manque d'entretien et aux remaniements contemporains ; nombreux balustres récents.

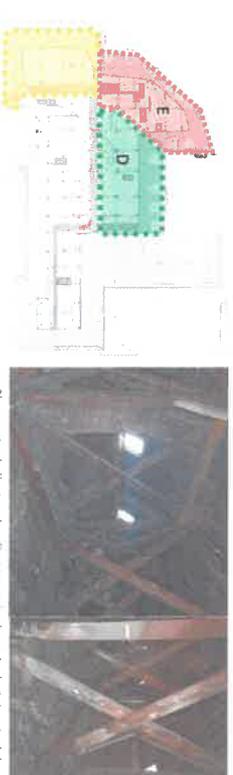
Charpente de l'extension D composée de croix de Saint-André longitudinales et transversales

Etat / Désordres relevés : Volume de charpente issu de nombreux raccord de versant différents engendrant des **calages hasardeux**; quelques **lacsunes de contreventement**; pieds de charpente inaccessibles à ce niveau ne pouvant être vérifiés.

Nombreuses pièces de bois humides subissant les infiltrations au droit des nombreuses pénétrations et reprises de couverture. La démultiplication des besaces engendre une stagnation de l'eau au droit de la principale connexion et donc une mise en charge des noues; ouvrages d'étanchéité hors d'usage.

Contrôle/réparation en recherche de la charpente au moment de la réfection de la couverture ; restitution de pièces de bois pour assurer le contreventement complet de la charpente ; reprise cohérente des éléments de charpente en jonction ; remplacement des bois pourris par les infiltrations.

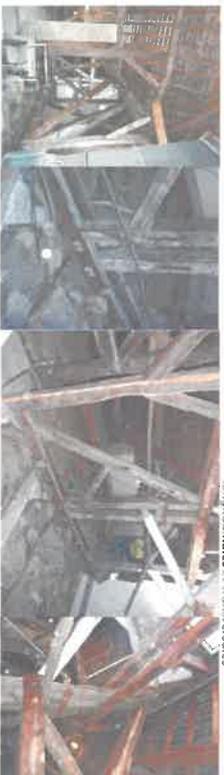
Jonction entre les charpentes des extensions D et E, point noue

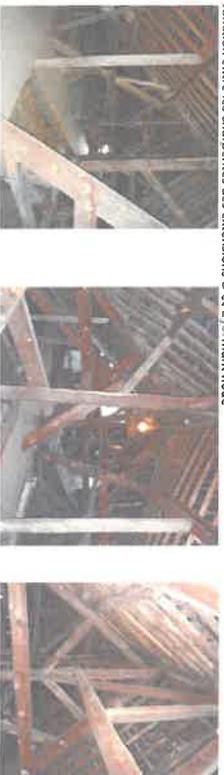
Charpente du Pavillon Sud B composée de 3 fermes, tirant subi de grosses reuses avec tirant de pièce d'assemblage reliés aux autres entités

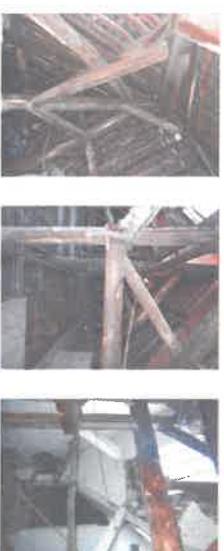
Charpente de l'extension Sud-Ouest E composée de demi-fermes reliées à la charpente de l'extension Ouest D

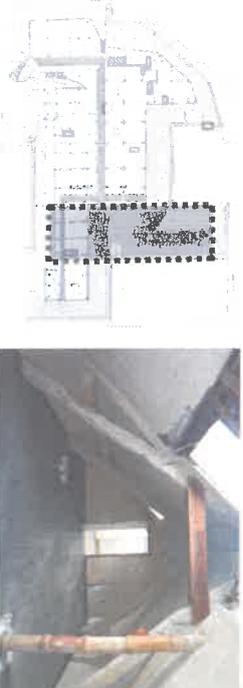
⇒ **Allée Nord-Ouest C**

Charpente de l'allée Nord-Ouest C en partie apparente

Etat / Désordres relevés : Charpente supposée remaniée; un arbalétrier moisé; état médiocre du latis laissant apparaître par endroits la couverture. **Etat non connu des autres pièces de charpente**

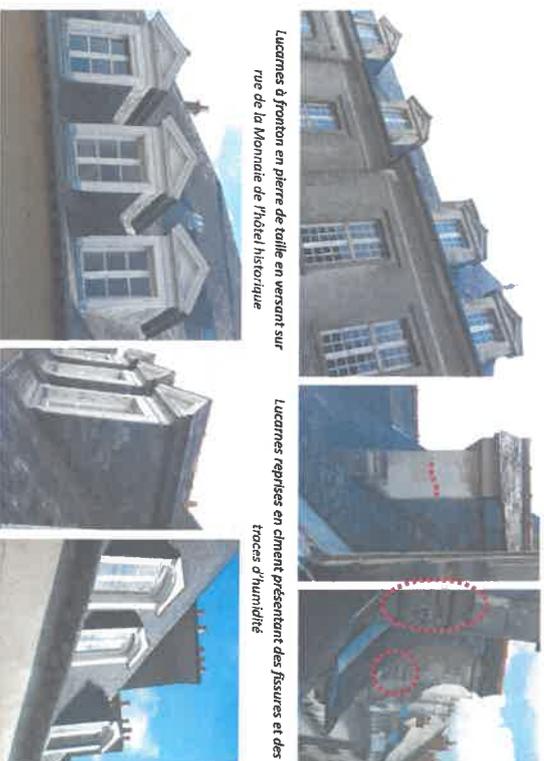
Lucarnes à fronton en pierre en versant sur rue de la Monnaie de l'hôtel historique

Lucarnes reprises en ciment présentant des fissures et des traces d'humidité

Lucarnes à fronton en bois en versant sur cour intérieure ; charpente de lucarne dégradée

Etat / Désordres relevés : Etat moyen à vétuste de l'ensemble des ouvrages ; reprises au ciment des lucarnes maçonnées dont les parties basses présentant un encrassement... ; encoffrement des carrees de lucarnes bois par des planches ne permettant pas la connaissance de la structure.

Restauration des lucarnes en pierre de taille (nettoyage et consolidation).

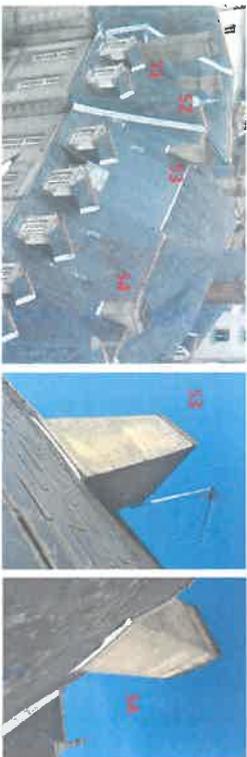
Souches de cheminée du corps de logis principal A et des pavillons A1-A2

Souches S3 et S4 du corps de logis principal A

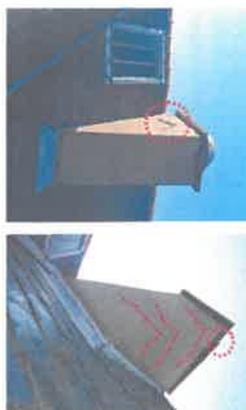
Souches S8 de l'extension Sud-Ouest E

Extension Sud-Ouest E - Versant sur cour intérieure	S8	Conduit recouvert en totalité d'un enduit ciment ; couronnement en ciment ; souche probablement rapportée postérieurement à la construction ; cheminées non visibles à l'intérieur (condamnées par les cuisines ?)	Etat médiocre ; nombreuses fissures de l'enduit ; chutes d'enduit ponctuelles
Extension Sud-Ouest E - Versant sur cour intérieure	S9	Conduit de ventilation recouvert en totalité d'un enduit ciment ; souche rapportée postérieurement à la construction	Etat moyen ; état de la maçonnerie du conduit non connu (absence de fissure sur l'enduit) ; mais présence importante de salissures noires sur l'enduit

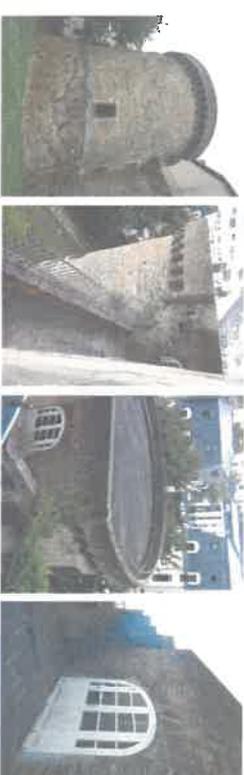
Tour Duchesne vue depuis les anciennes douves (actuel square Hyacinthe Lorette)

Machicoulis en couronnement de l'édifice

Tour surmontée d'une terrasse réalisée en chape béton

Accès au niveau supérieur et escalier extérieur desservant la terrasse

Etat / Désordres relevés : A l'extérieur : maçonnerie présentant de nombreuses reprises suite aux divers aménagements effectués aux XIXème-XXème ; maçonnerie disjointoyée et développement de végétation dus au manque d'entretien.

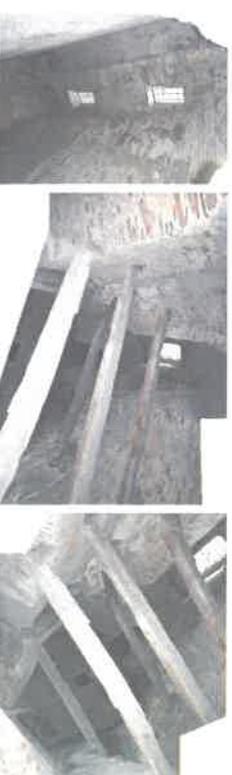
Niveaux inférieurs de la tour : maçonnerie éventrée, absence de planchers

A l'intérieur : corps de la maçonnerie, sous le niveau aménagé, éventré mais ne présentant pas de fissuration importante. Planchers des niveaux intermédiaires disparus ne tenant plus leur rôle de tirants.
