CITE ADMINISTRATIVE DU CLUZEL
PREFECTURE D'INDRE ET LOIRE
37 000 TOURS

Maître d'ouvrage : Préfecture d'Indre et Loire
Adresse : 15, rue Bernard Palissy
37 925 Tours cedex 9

Bureau d'étude : ENERGIO
Adresse : 7, rue Dublineau - 37000 TOURS
tel : 02.47.88.02.02.

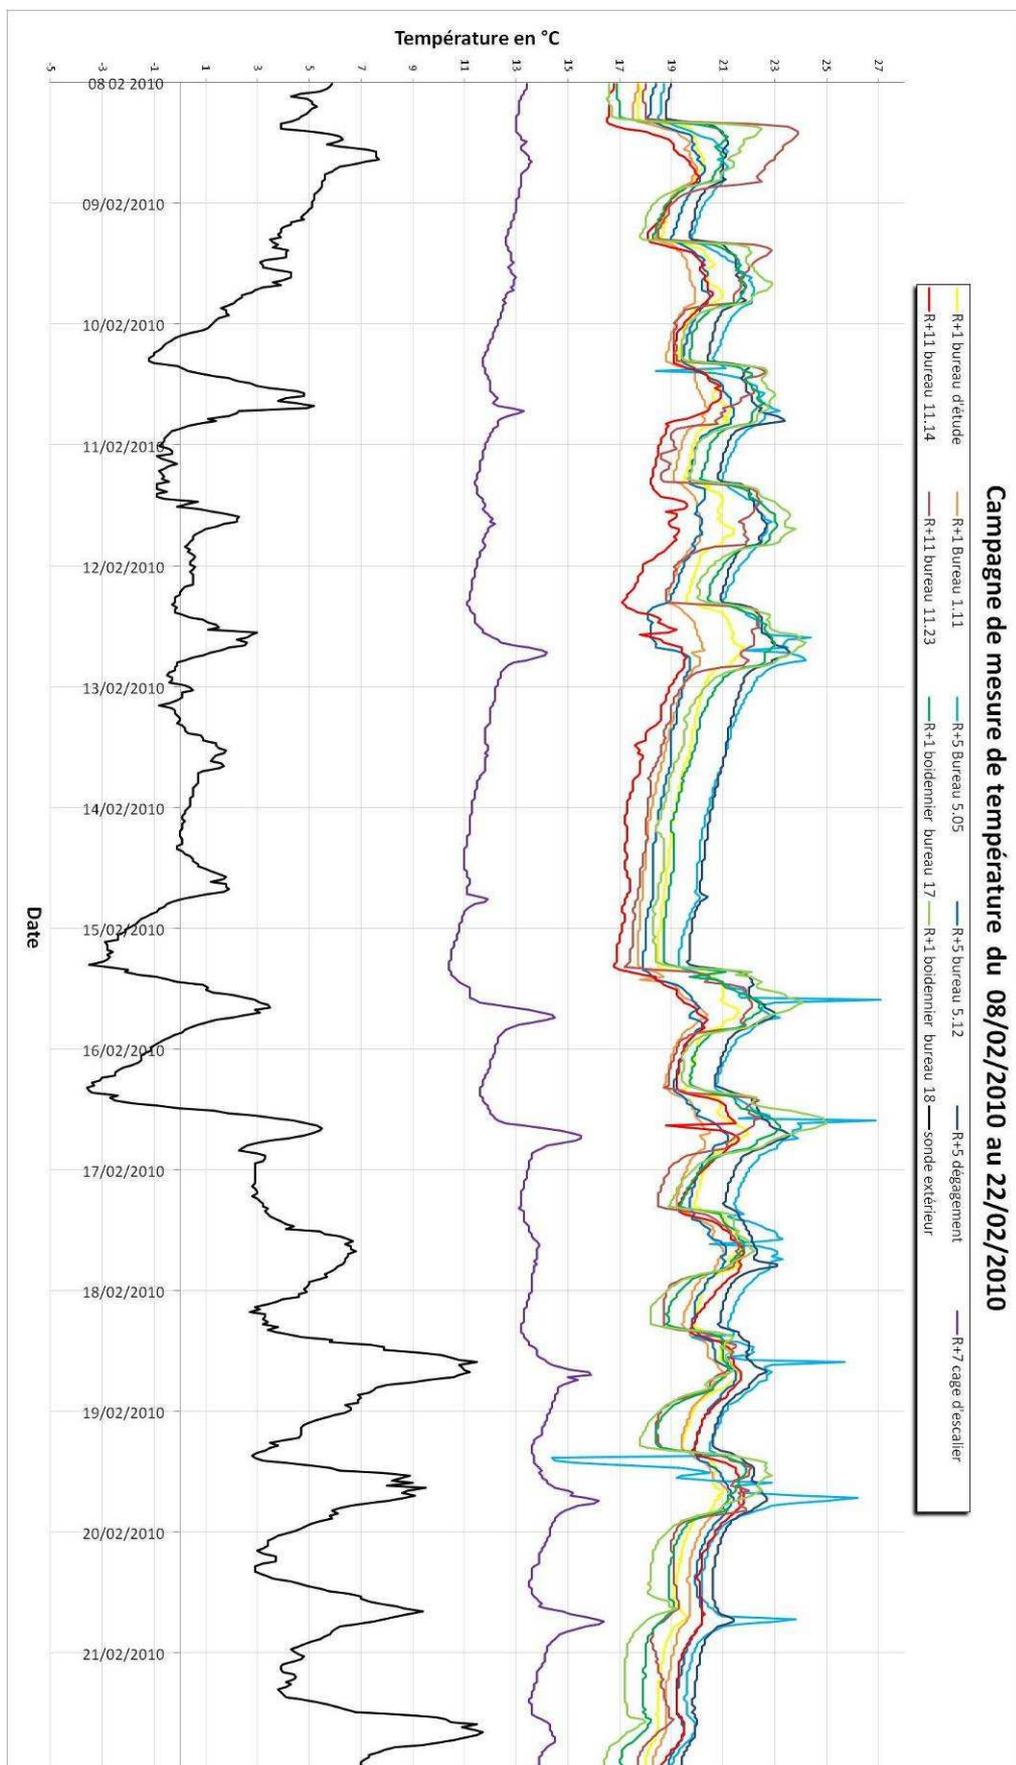
E.1. Graphique sur les deux semaines de mesures

Nous voyons sur ce premier graphique que la gestion des intermittences est effectuée le soir et le weekend de façon convenable avec une baisse de température de 3°C en moyenne pendant les régimes réduit.

Nous voyons aussi les températures négatives n'ont pas d'impact sur la température ambiante.

Nous voyons des montées en températures très forte au niveau du bureau 5.05 au R+5. Ceci doit s'expliquer non pas par un problème de régulation mais plus un positionnement de la sonde qui à pu être à certains moment en plein soleil. La forte baisse de température peut elle s'expliquer par une ouverture prolongée des menuiseries faisant chute la température ambiante.

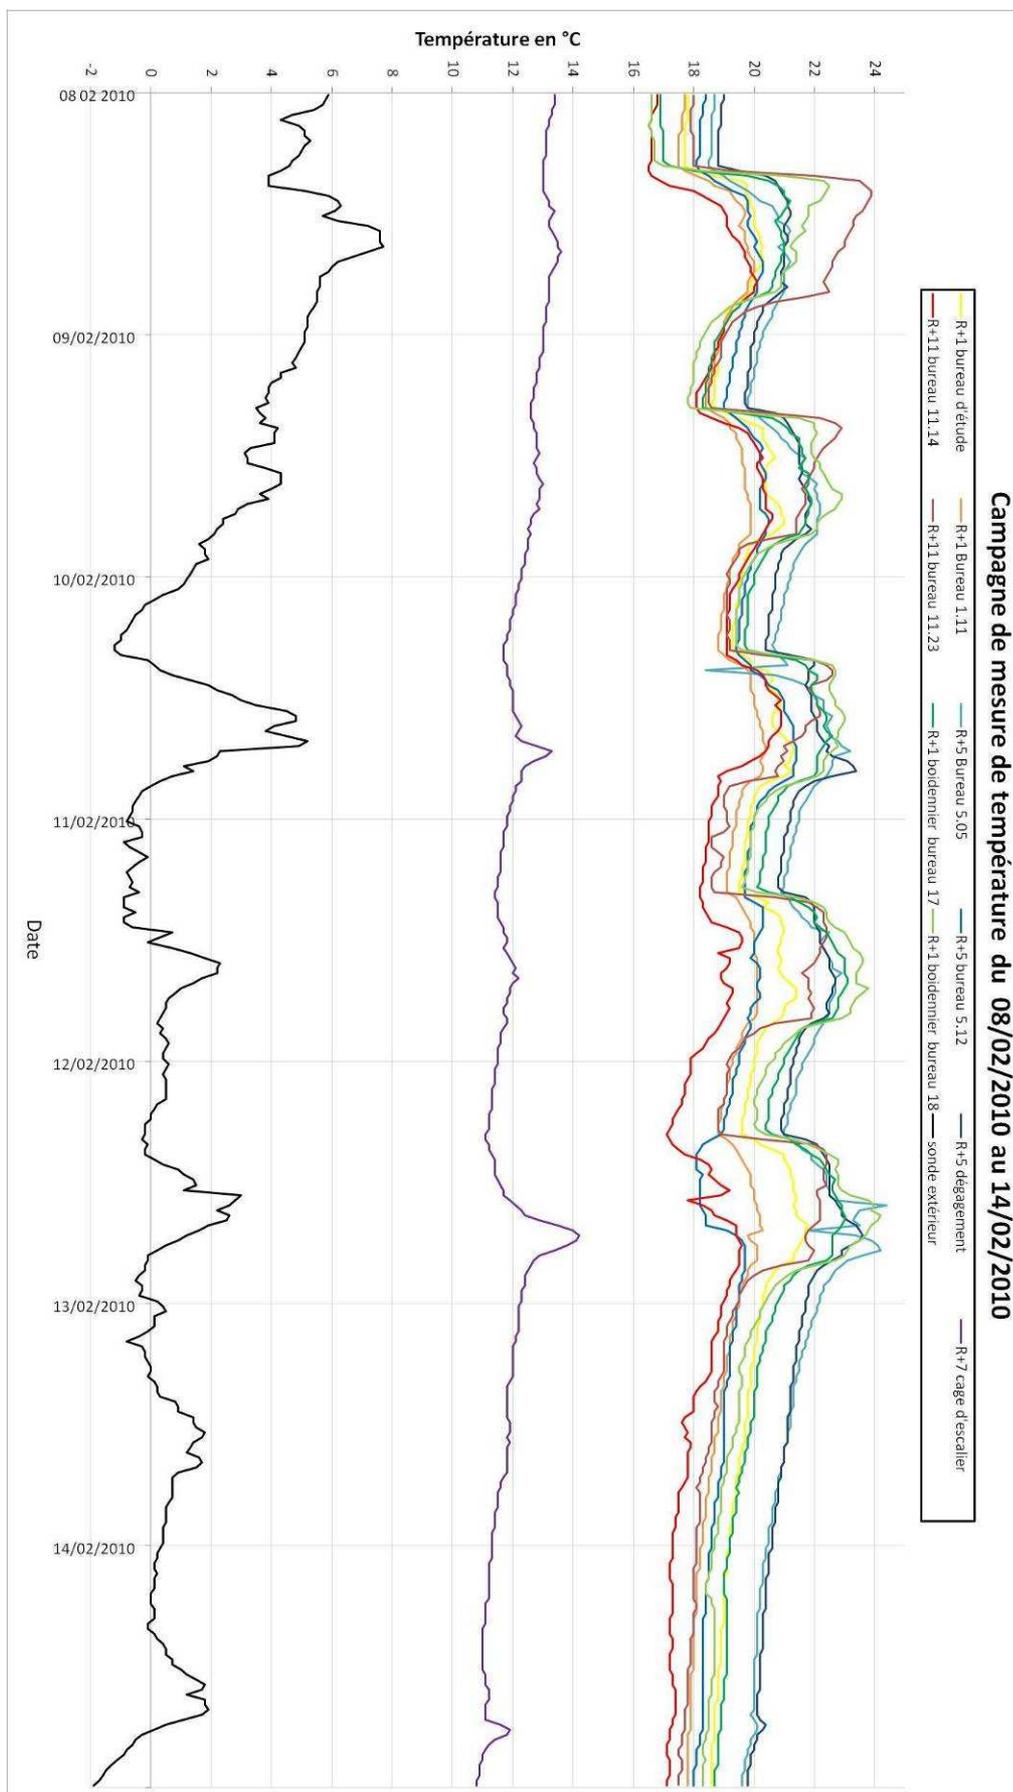
E.2. Graphique sur la première semaine de mesure

Ici nous percevons mieux les périodes de réduit. Celles-ci sont significatives et démontrent une bonne gestion des intermittences.

Les moyennes de températures relevées sont celles-ci :

- 21°C en régime d'occupation
- 18°C en régime réduit

Nous percevons un gradient de température d'environ 2°C entre les pièces les plus chaudes et les pièces les plus froides. La différence la plus importante est atteinte le vendredi avec un gradient de température de près de 6°C (18 - 24°C).

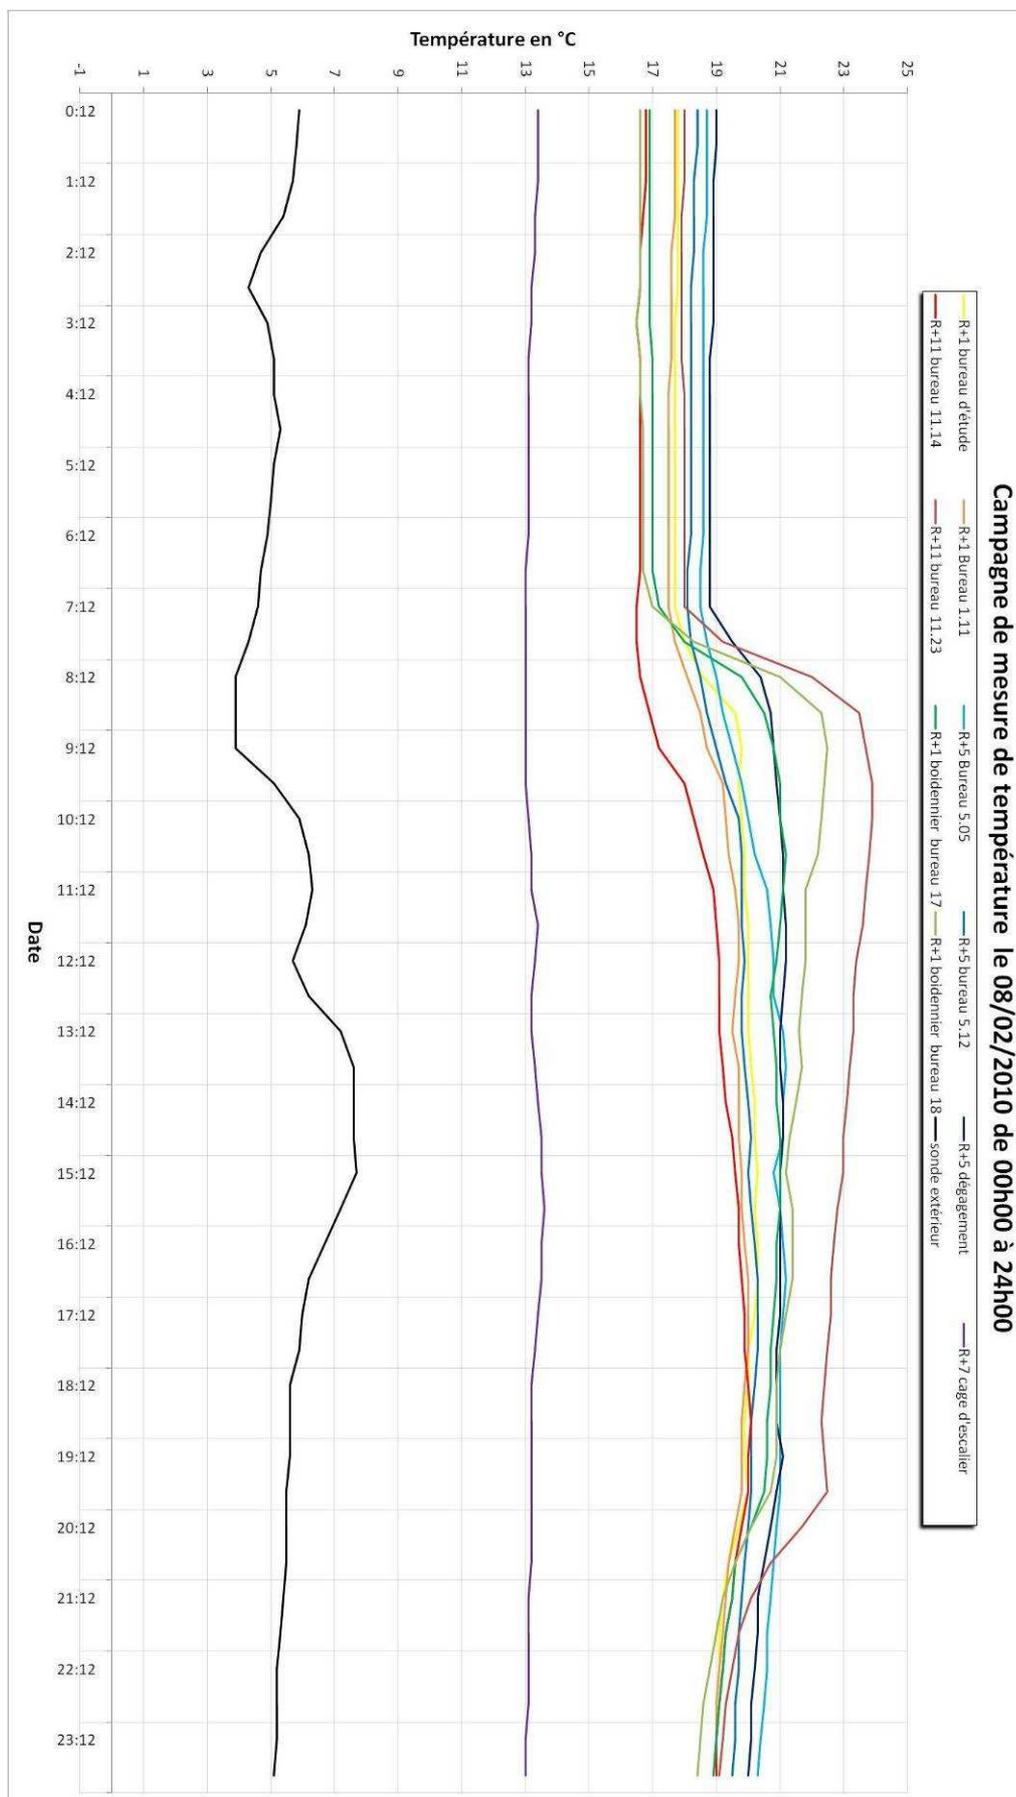
E.3. Graphique sur une journée de mesure

Nous percevons ici très bien les différents temps de mise en marche et d'arrêt du chauffage :

- Démarrage : 07h30 - température ambiante atteinte à 9h00
- Arrêt : 19h45 - température de réduit atteinte à 21h00.

La montée en température est d'environ 1h30, la chute est elle d'environ 1h15.

Au niveau de la gestion journalière, nous pouvons envisager de couper un peu plus tôt le chauffage (environ 1h), la baisse de température n'étant pas immédiate.
