Rapport établi le : 21/04/2010

RAPPORT D'AUDIT GROS ENTRETIEN & ENERGIE

**Site de : LAVAL - Restaurant inter-
administratif**

Rue du Colonel Heulot
53030 LAVAL

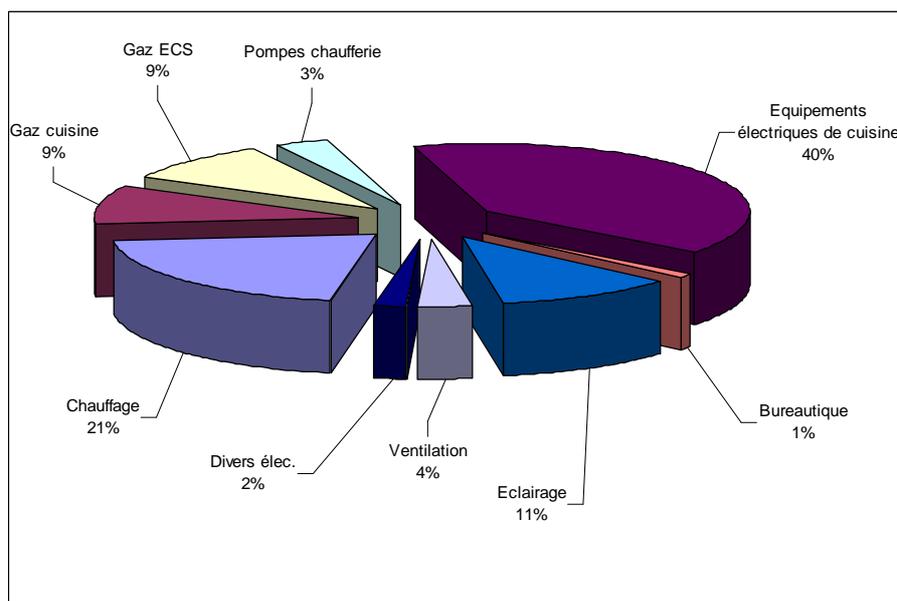
La consommation totale de 466 310 kWh EP en énergie primaire se répartie de la façon suivante :

Environ 60 % de la consommation du bâtiment est lié à l'exploitation de la cuisine.

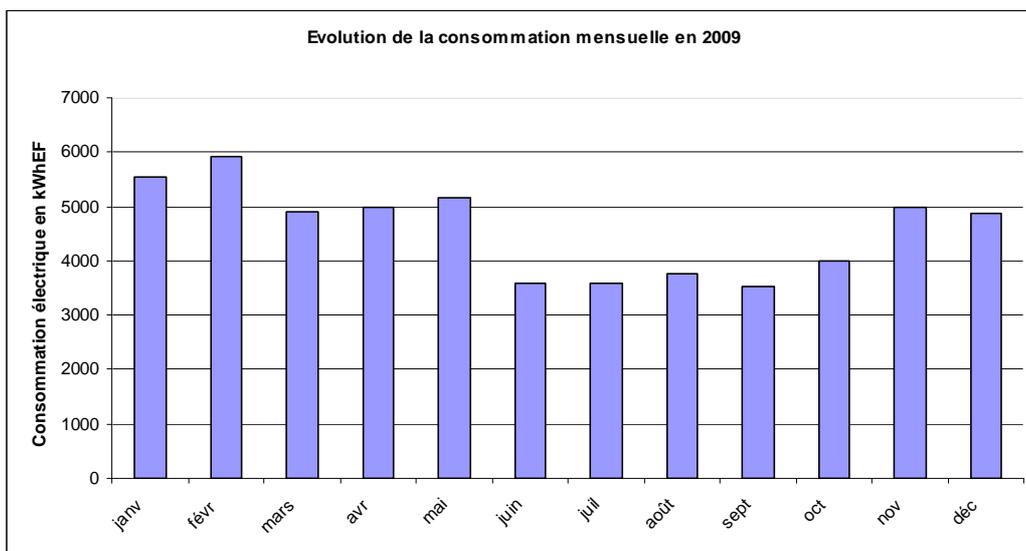
Mise à part les consommations constantes des équipements de cuisine, la consommation mensuelle en électricité est fonction des besoins en éclairage artificiel, en compensation d'un manque d'éclairage naturel, ainsi que des périodes de congés, pendant lesquels le taux d'occupation est moindre.

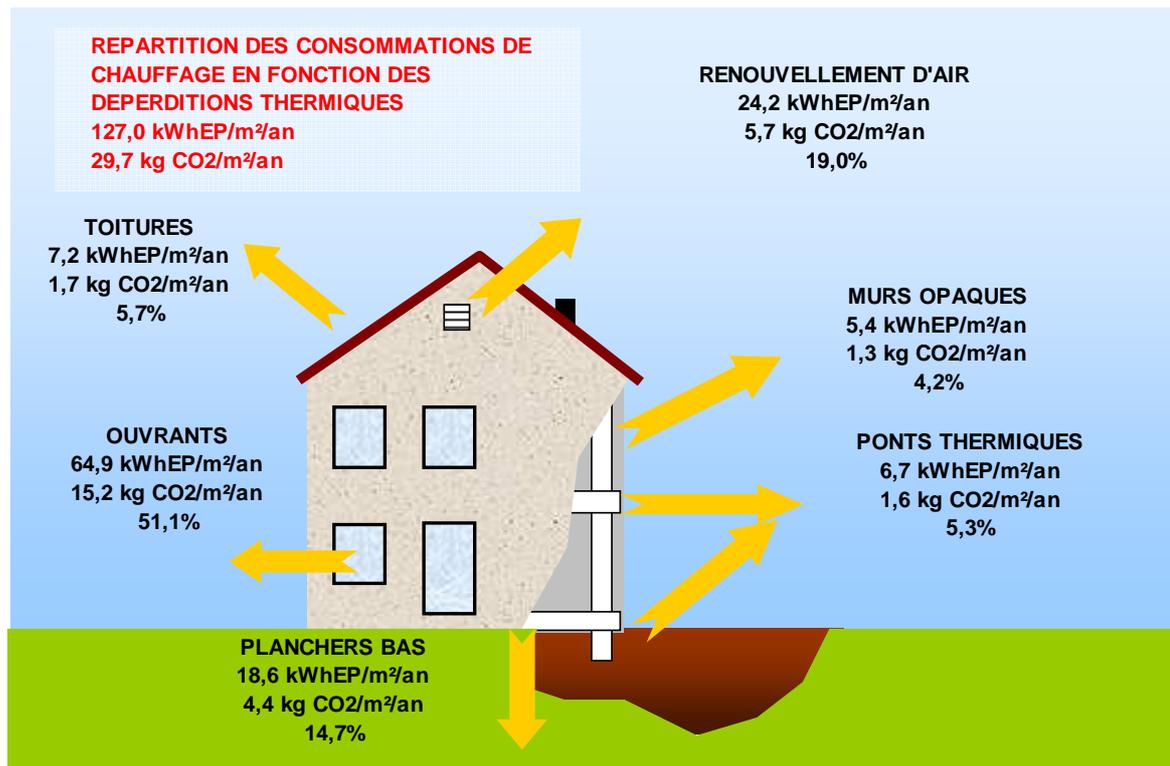
7.4.6. Répartition des consommations de chauffage

Les consommations ont été calculées en fonction des DJU pondérés de l'année 2009 de la station météorologique concernée, de la régulation en températures du bâtiment (horaires et consignes de température), des déperditions du bâti, des apports internes (éclairage, bureautique, occupation...) et des apports solaires.

Le nombre conséquent d'ouvertures non performantes, le gros volume d'air extrait par la cuisine, de même que le plancher du Rez-de-chaussée en contact avec le vide sanitaire combiné à la faible isolation de ce dernier ont un impact important sur les déperditions.
