MINISTÈRE DE LA DÉFENSE

ETABLISSEMENT DU SERVICE
D'INFRASTRUCTURE DE LA DÉFENSE
DE RENNES

ATTESTATION

Certifie que l'immeuble ci-après désigné HOTEL D'ARTILLERIE sis 26 rue de la Monnaie à Rennes (selon le plan joint)
immatriculé sous le n° 157525 dans CHORUS et sous le n° 350238015X dans le fichier des armées (G2D)

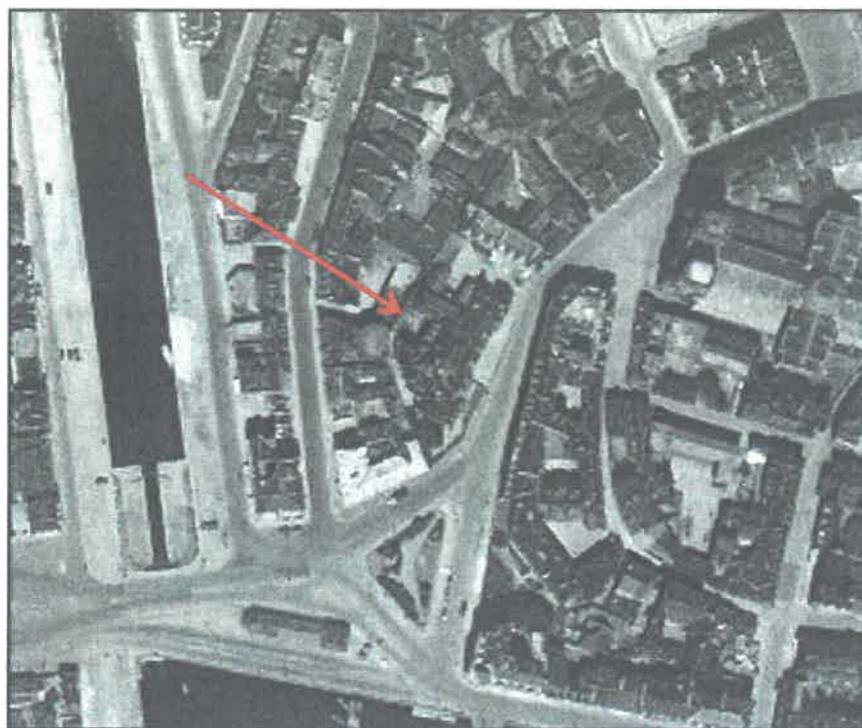
La zone de l'immeuble a été potentiellement touchée par les événements de la seconde guerre mondiale, néanmoins, une analyse plus fine de l'immeuble montre que ce dernier n'a pas été touché par les bombardements. La photo ci-dessous date de 1947, le quartier et en particulier l'immeuble ont été épargnés :

L'immeuble « hôtel d'artillerie » n'a pas été directement touché par les bombardements. Une photographie post-guerre montre que l'immeuble est intact.

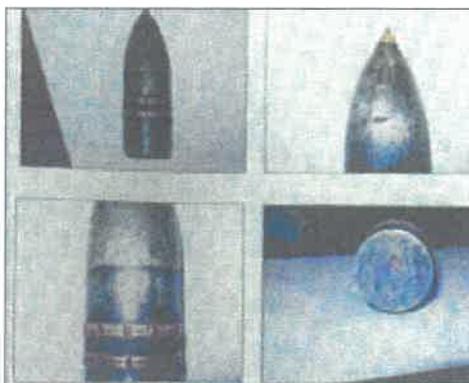
Le 10 mars 2009, une intervention NEDEX/EOD d'Angers a eu lieu sur l'immeuble suite à une découverte d'un obus d'artillerie de 37 mm Modèle 1916 EXPLO français inerte.

L'origine de l'obus est inconnue, ainsi que l'emplacement exact de la découverte.

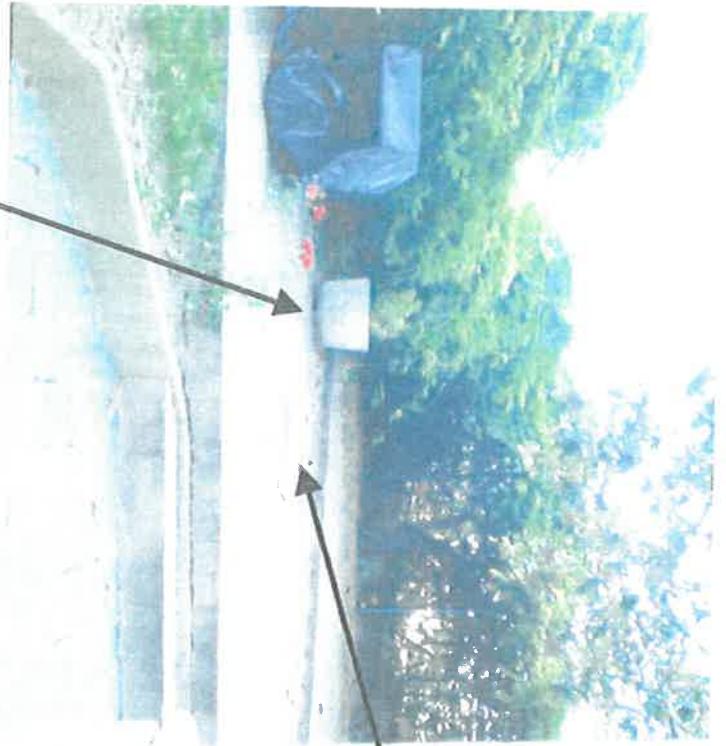
Dalle béton

Emplacement de la cuve
