N° affaire : 2216188
N° rapport : 2216188/2/C

Rapport d'Audit de Gros Entretien

**Site : Cité Administrative Mulhouse :
Bâtiment C**

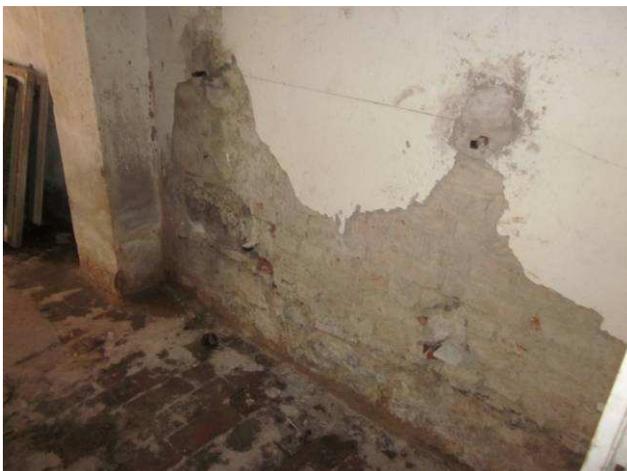
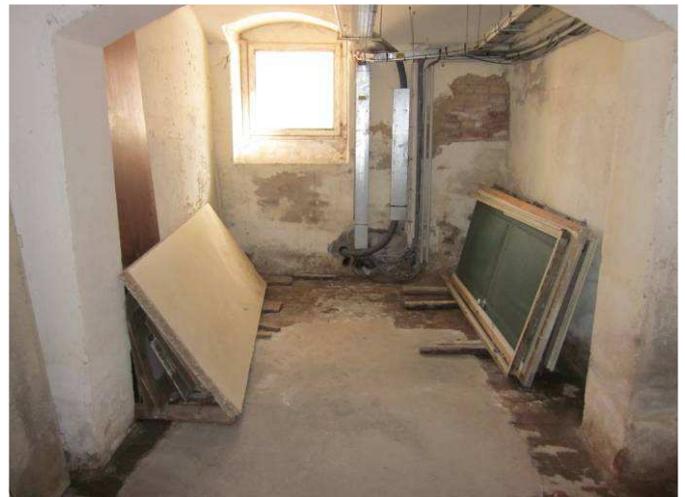
FICHE DE CONSTAT	FC n°1
-------------------------	---------------

STRUCTURE ET RESISTANCE AU FEU DES STRUCTURES : Murs

Dégradation avancé des revêtements muraux dans la cave.

Refaire le crépis et la peinture de l'ensemble des murs

- Préparation du support existant*
- Nettoyage, grattage et reprise d'enduit ponctuel*
- Mise en œuvre d'un nouvel enduit mixte*
- Réalisation d'un nouveau revêtement de finition extérieur*
- Mise en peinture*

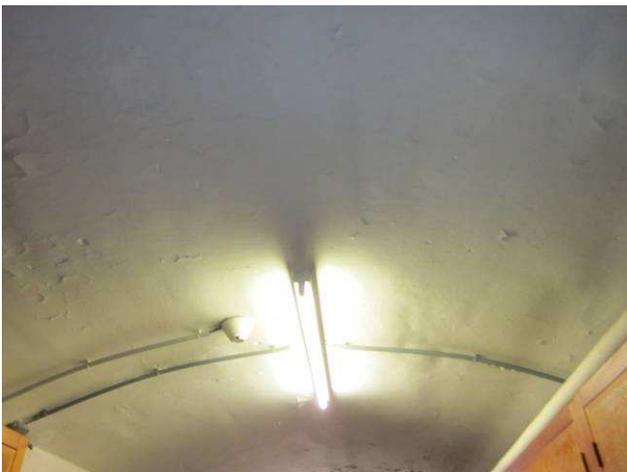
FC n°2

STRUCTURE ET RESISTANCE AU FEU DES STRUCTURES : Plafonds

Dégradation des plafonds dans la cave

reprendre les fissures et refaire la peinture

*Brossage et époussetage du support
Grattage des parties mal adhérentes, ouverture des crevasses
Impression, rebouchage et/ou calicotage des fissures
Raccords enduits
Peinture de finition*

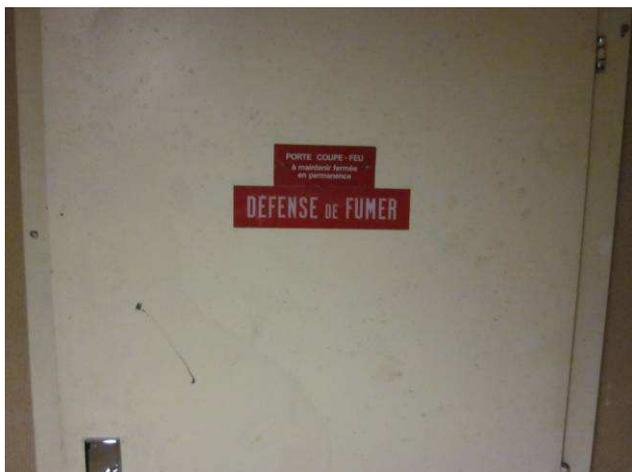
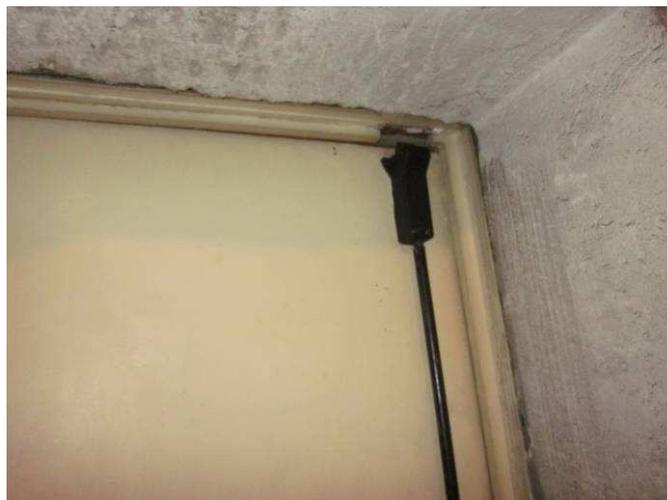
FC n°3

STRUCTURE ET RESISTANCE AU FEU DES STRUCTURES : Portes coupe-feu

La porte coupe feu située à gauche de l'accès sud à la cave ne se referme pas correctement. Le cadre est cassé et ne permet pas le verrouillage de la porte

Remplacer le bloc porte afin d'assurer un degré coupe feu suffisant

Dépose et évacuation de la porte existante
Fourniture et pose d'un bloc porte métallique CF
Reprise de finition périphérique

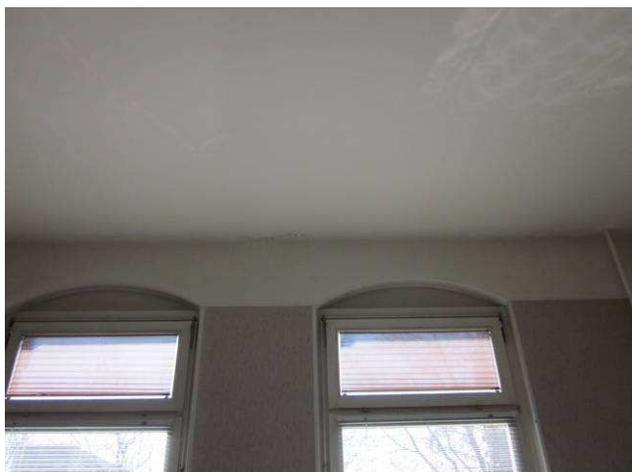
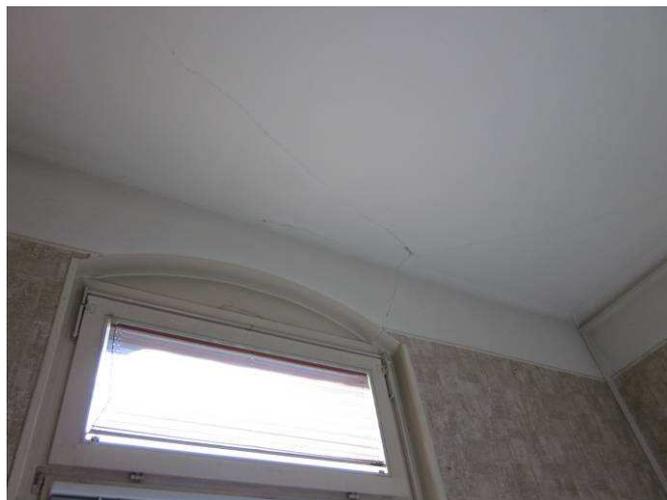
FC n°4

STRUCTURE ET RESISTANCE AU FEU DES STRUCTURES : Plafonds

Présence de nombreuses fissures au plafond. Ces fissures sont le plus souvent présentes à proximité de l'angle avec le mur ou la cloison.

Traitement des fissures et repeindre les plafonds

*Brossage et époussetage du support
Grattage des parties mal adhérentes, ouverture des crevasses
Impression, rebouchage et/ou calicotage des fissures
Raccords enduits
Peinture de finition*

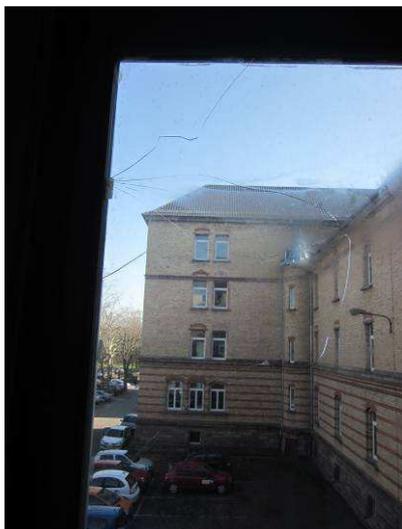
FC n°5

MENUISERIES EXTERIEURES : Menuiseries extérieures

La vitre de la fenêtre du couloir proche du bureau 175 est cassée.

Changer le vitrage afin d'éviter tout risque d'accident.

Dépose soigné du vitrage existant

Fourniture et pose d'un nouveau double vitrage feuilleté

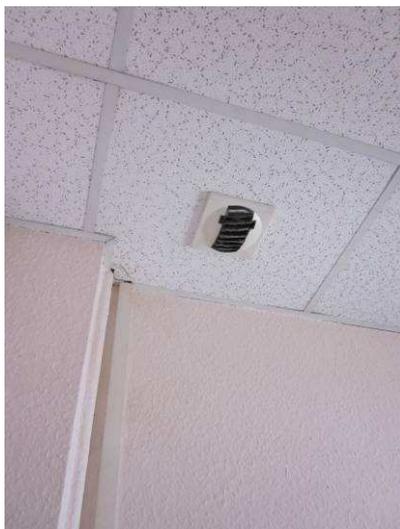
FC n°6

CHAUFFAGE, VENTILATION, CLIMATISATION : VMC

Les grilles de VMC ne sont pas nettoyées.

Vérifier et nettoyer les grilles de VMC afin de garantir un bon fonctionnement de la VMC

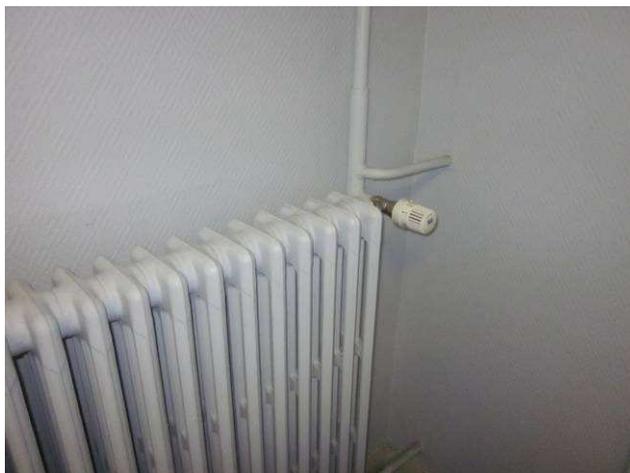
FC n°7

CHAUFFAGE, VENTILATION, CLIMATISATION : Etat des émetteurs chauffage

Les radiateurs ne fonctionnent pas tous correctement.

Effectuer un control de l'ensemble du réseau et régler les radiateurs qui ne fonctionnent pas et remplacer les têtes thermostatiques défectueuses

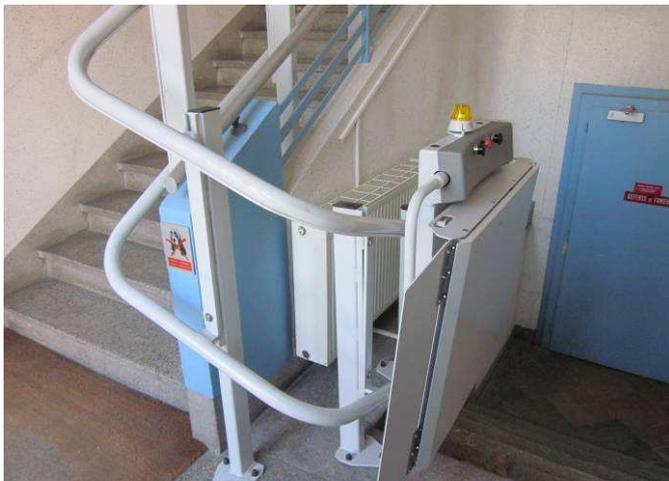
Fig. 3- Dispositif monte personne à mobilité réduite

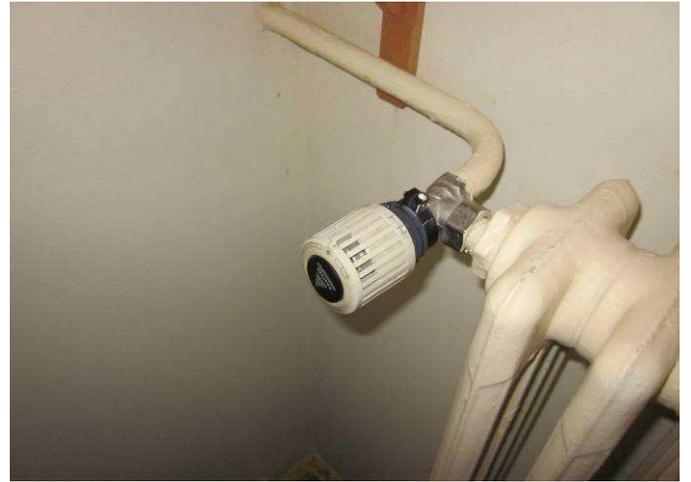
Fig. 6- radiateur équipé de tête thermostatique

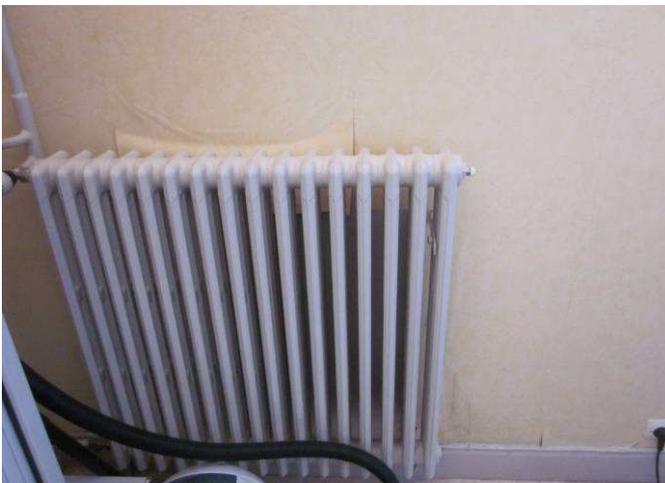
Fig. 7- Radiateur

Les radiateurs ne fonctionnent pas tous correctement.	Effectuer un contrôle de l'ensemble du réseau et régler les radiateurs qui ne fonctionnent pas et remplacer les têtes thermostatiques défectueuses	Priorité 1	6	ENS	1	2000	2000

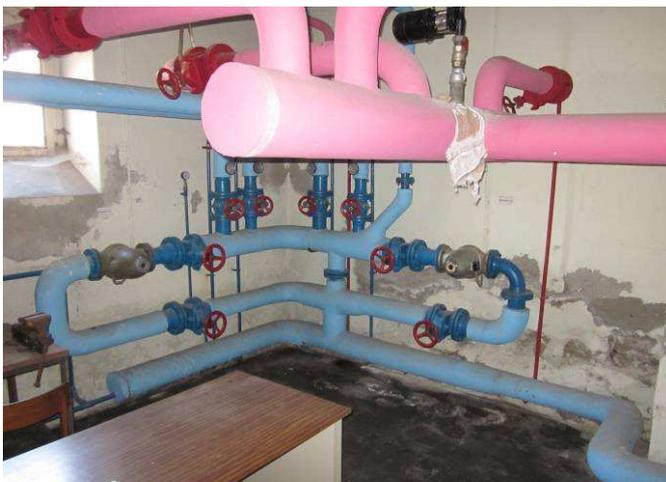
Fig. 9- Réseau chauffage

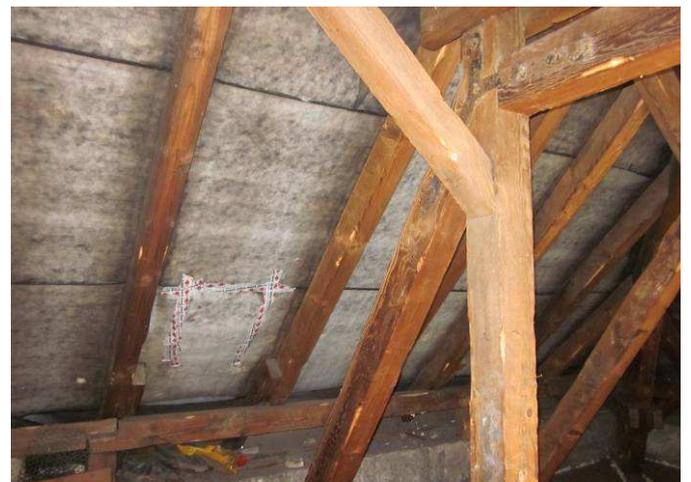
Fig. 10- Charpente

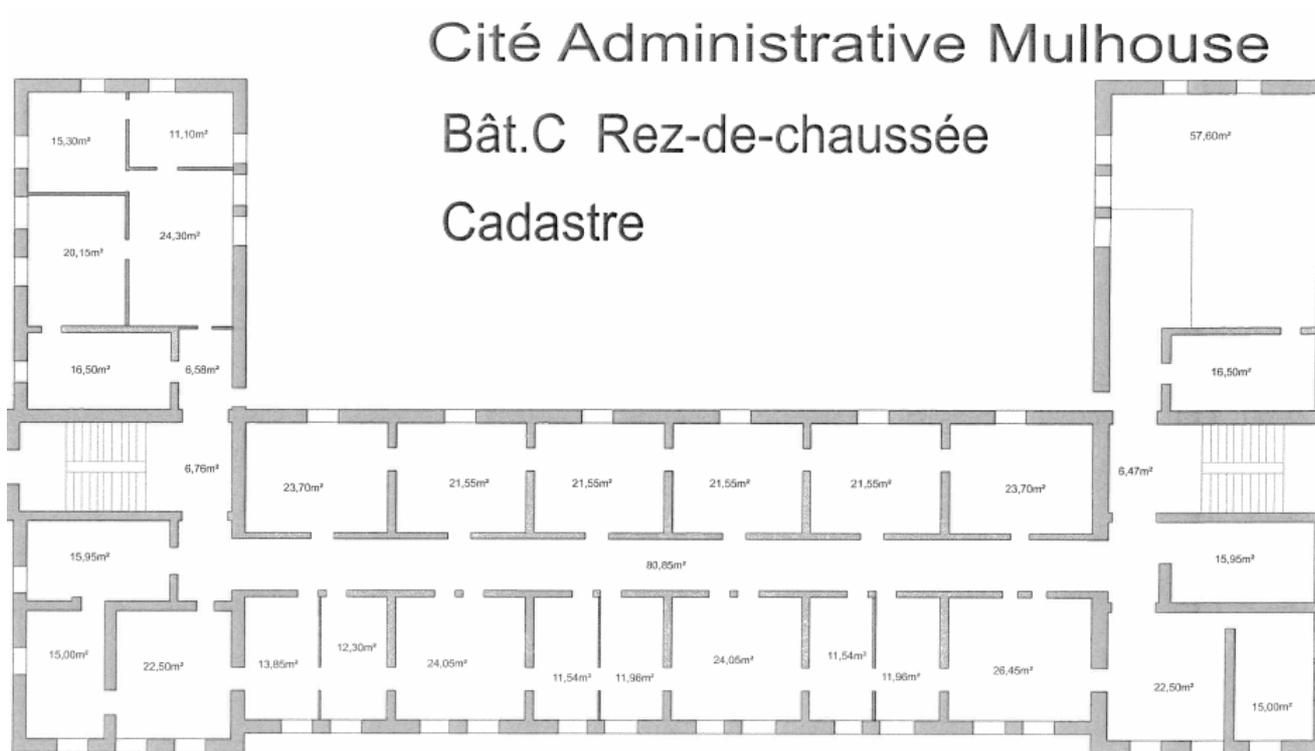
Plan RDC

Le seul plan mis à notre disposition est le RDC du bâtiment
