**Dossier N° 2023-09-0928**

## Dossier Technique Amiante

**1 RUE DE LA VALLEE  
PARTIES COMMUNES  
68220 LEYMEN**

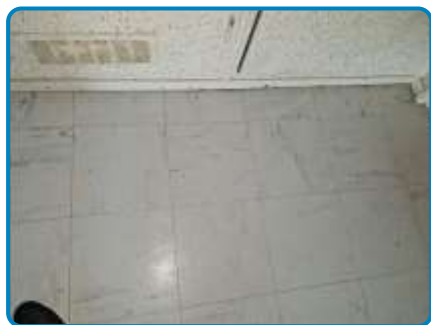
D.O. n° 1 sur Plancher Dalles de sol

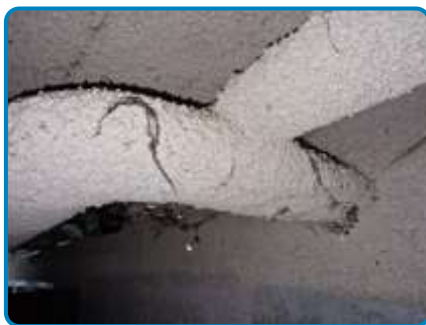
D.O. n° 2 sur Calorifugeage

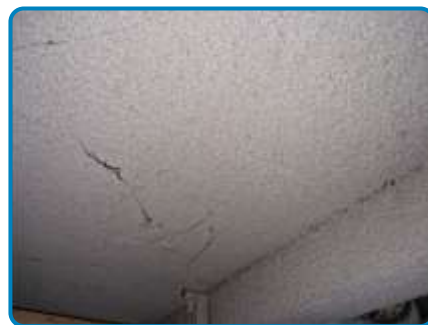
D.O. n° 3 sur Flocage

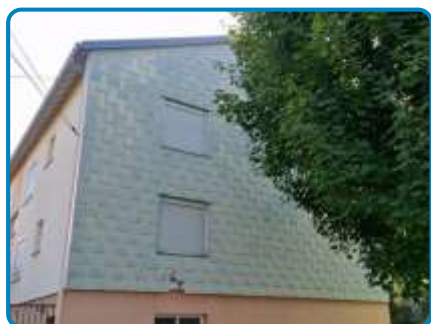
| DATE DU REPERAGE | Type de repérage | Localisation | Matériau ou produit | | État de conservation <sup>(1)</sup> | Mesures préconisées |
|---|---|---|---|---|---|---|
| 18/10/2023 | Listes A & B | Bâtiment principal Extérieur<br>Façade | 96 | Mur Plaques fibres ciment | | EP |

D.O. n° 4 sur Mur Plaques fibres ciment
