Adresse : 5 RUE DE LA VALLEE RDC DROITE PORTE 11  
68220 LEYMEN  
Etage : RDC DROITE, N° de lot: 11

Type de bien : Appartement  
Année de construction : 1948 - 1974  
Surface habitable : 50,17 m<sup>2</sup>

### Informations diagnostiqueur

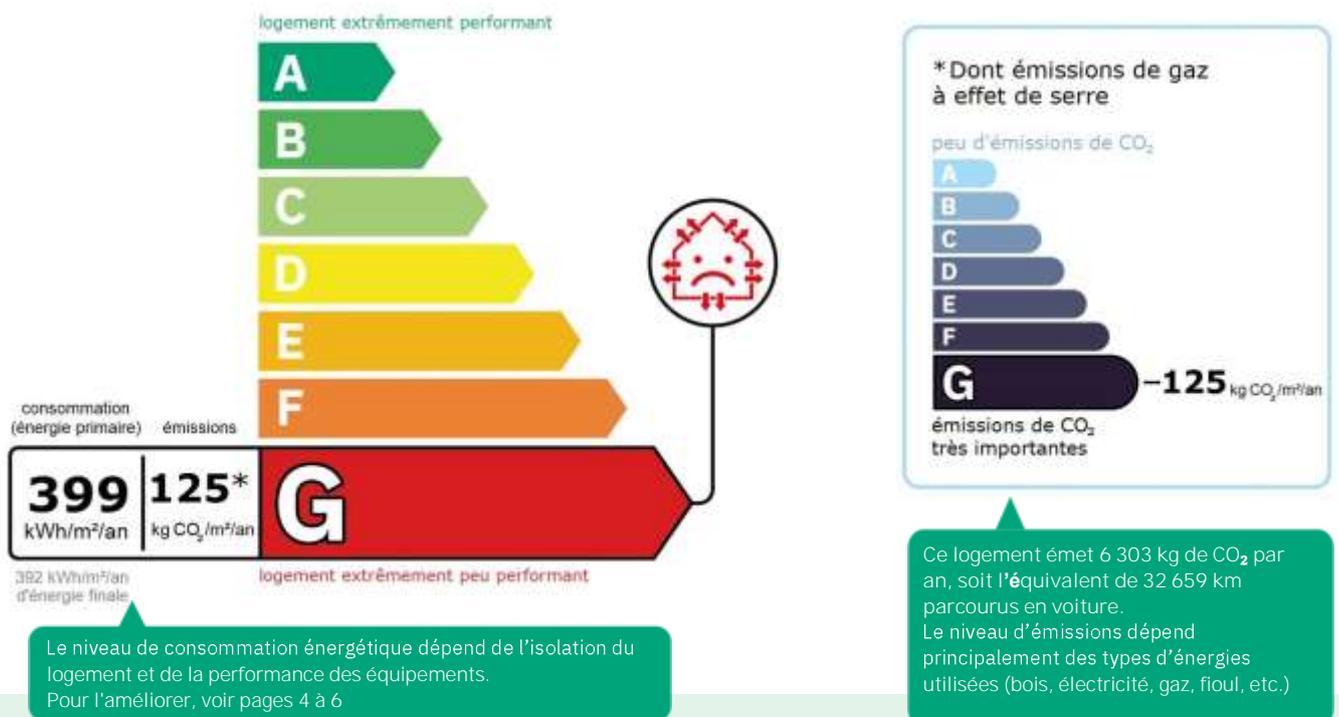
## Performance énergétique et climatique

entre **1 550 €** et **2 130 €** par an

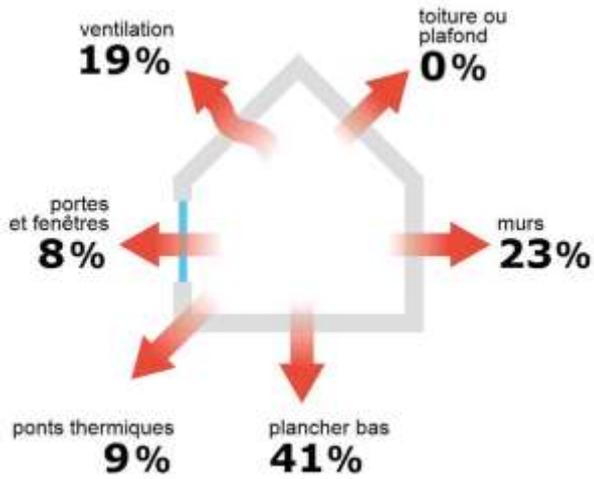
### Schéma des déperditions de chaleur

Murs	Mur en briques creuses d'épaisseur 33 cm donnant sur l'extérieur Inconnu donnant sur des circulations sans ouverture directe sur l'extérieur	<b>insuffisante</b>

Plancher bas	Dalle béton donnant sur un local non chauffé non accessible	<b>insuffisante</b>

Toiture/plafond	Dalle béton donnant sur un local chauffé	<b>Sans objet</b>

Portes et fenêtres	Fenêtres oscillo-battantes pvc, double vitrage / Portes-fenêtres battantes avec soubassement pvc, double vitrage / Portes-fenêtres fixes pvc, double vitrage / Porte(s) bois opaque pleine	<b>moyenne</b>

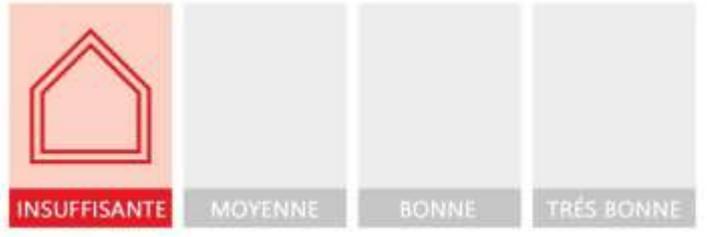
### Performance de l'isolation

description	isolation

Mur	Isolation des murs par l'extérieur. Si un ravalement de façade est prévu, effectuer une isolation par l'extérieur avec des retours d'isolants au niveau des tableaux des baies quand cela est possible. ⚠ Travaux à réaliser par la copropriété ⚠ Travaux pouvant nécessiter une autorisation d'urbanisme	$R > 4,5 \text{ m}^2 \cdot \text{K/W}$

Plancher	Isolation des planchers en sous face. ⚠ Travaux à réaliser en lien avec la copropriété	$R > 3,5 \text{ m}^2 \cdot \text{K/W}$

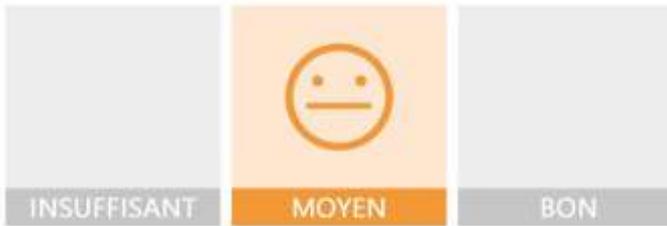
### Confort d'été (hors climatisation)\*

Les caractéristiques de votre logement améliorant le confort d'été :

logement traversant

fenêtres équipées de volets extérieurs

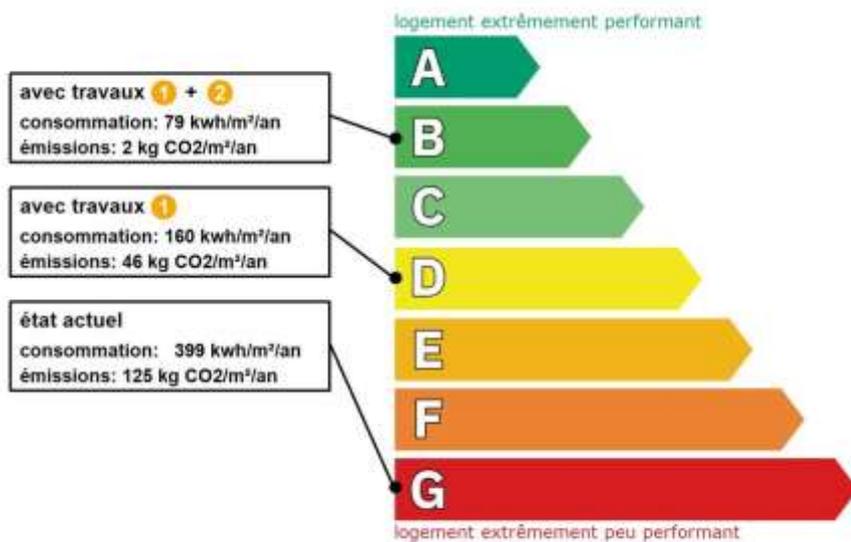
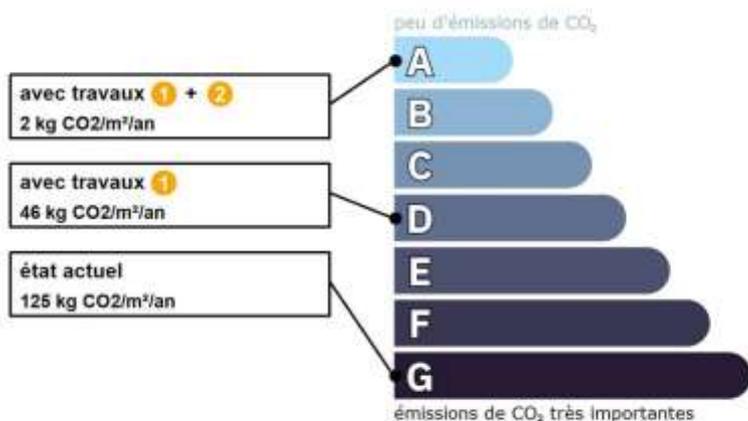
## Évolution de la performance après travaux

Dont émissions de gaz à effet de serre

Ventilation	Installer une VMC hygroréglable type B et reprise de l'étanchéité à l'air de l'enveloppe

Chauffage	Remplacer le système de chauffage par une pompe à chaleur air/eau double service chauffage et ECS. ⚠ Travaux à réaliser par la copropriété	SCOP = 4

Eau chaude sanitaire	Système actualisé en même temps que le chauffage Mettre en place un système Solaire ⚠ Travaux à réaliser par la copropriété	COP = 4
